Vestland fylkeskommune

# ► Habitatkartlegging av sjøørretbekker på Bømlo 2024

Oppdragsnr.: 52405259 Dokumentnr.: RIM-01 Versjon: J03 Dato: 2025-05-20

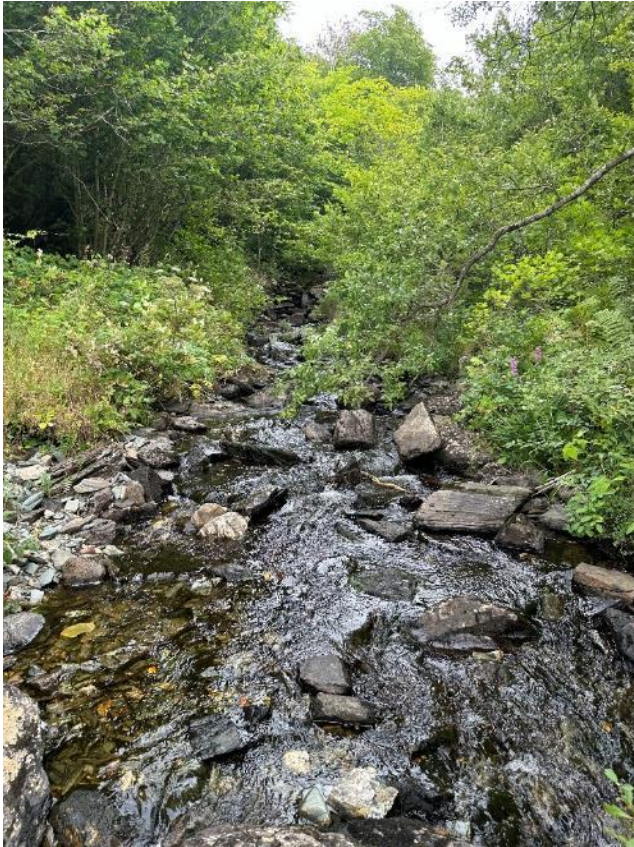
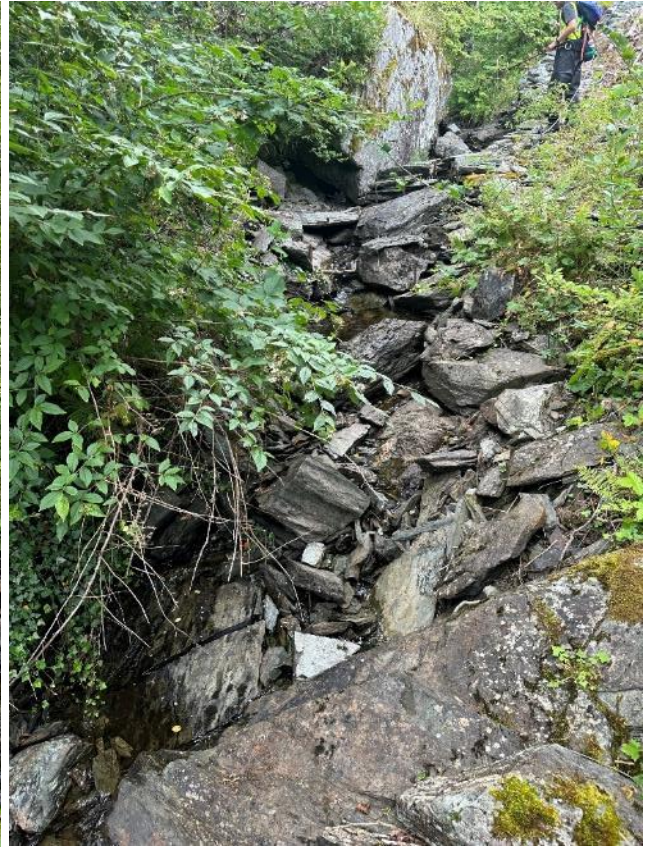
Figur 4-4. Segment 1: Nedre, slak del av bekken i seg. 1 t.v. Øvre, bratt del av bekken i segment 1 t.h.

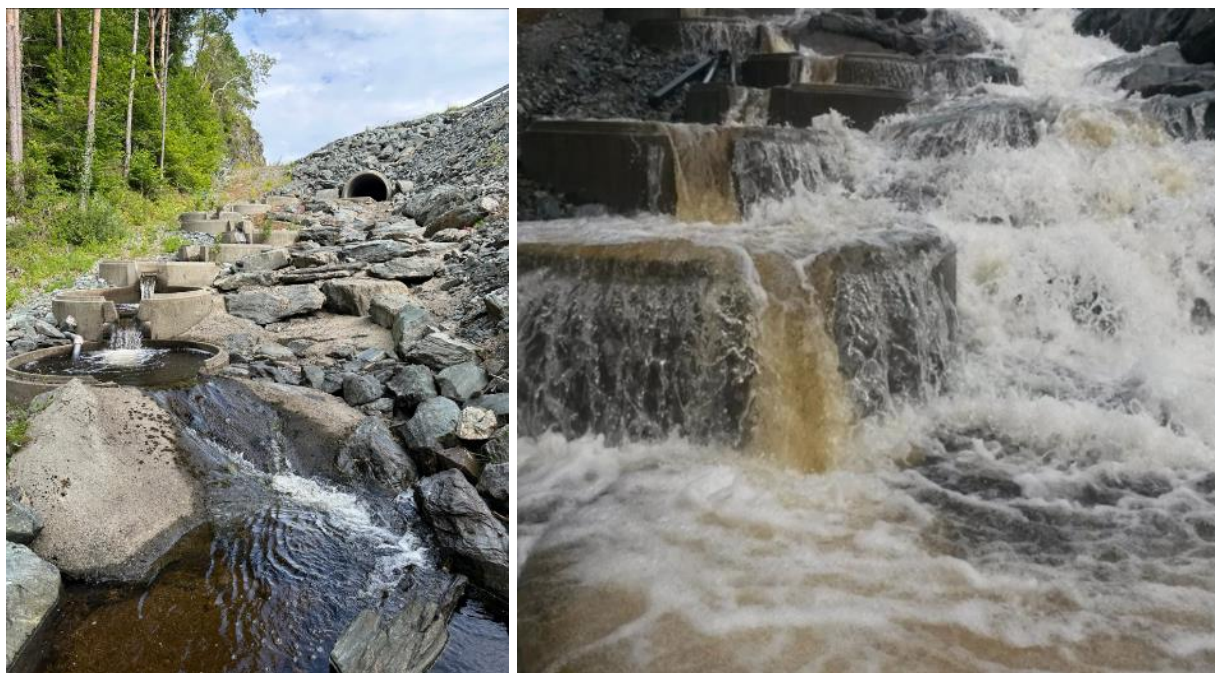
Figur 4-7 Fisketrappa under lav og høy vannføring, bildet t.v er tatt under befaring og t.h er hentet fra vestlandfylke.no. (Foto: Jarle Martinsen)

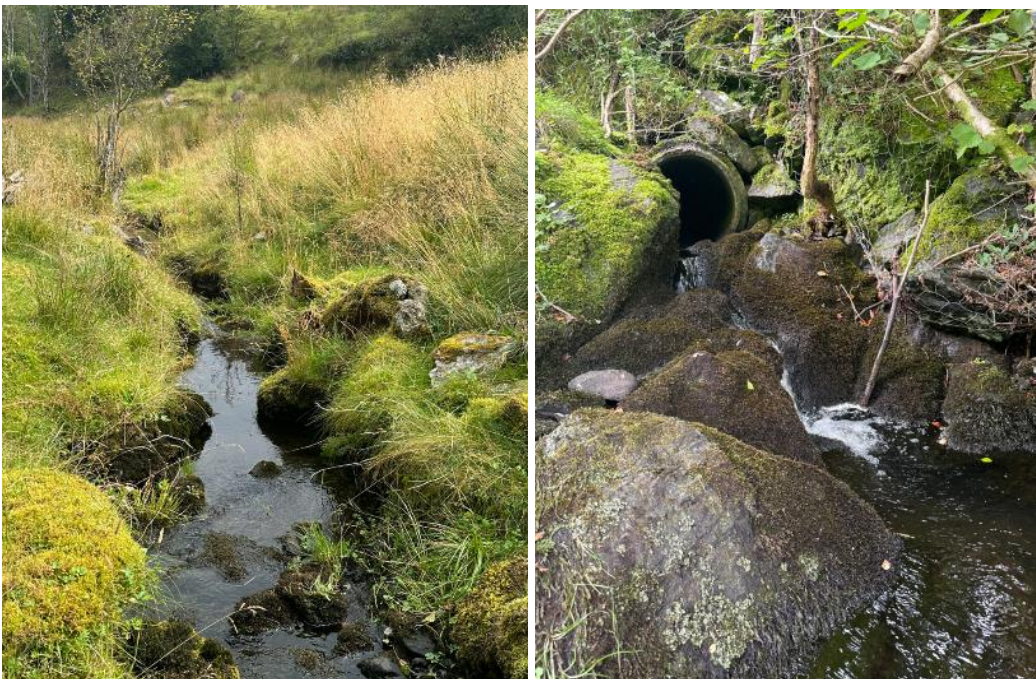
Kulverten ligger relativt høyt i terrenget på oppstrøms side, mens grøfta langs jordet er dyp. Dette har gitt strekningen like oppstrøms kulverten et område med relativt stillestående vann. Strekningen videre ovenfor Tjongsvegen går over et jorde uten velutviklet kantvegetasjon, dog med en del høyt gress (seg. 3, figur 4-12), og området preges stedvis av dypt mudder, men har også områder med mer egnet substrat for gyting og ungfiskopphold. Bekken er sterkt påvirket av kanaliseringen og kantvegetasjonsinngrep med stor negativ habitatpåvirkning.

Figur 4-11. El-fiskestasjon i nedre del av bekken og kulvert under Tjongsvegen som stort sett er et vandringshinder for sjørret.

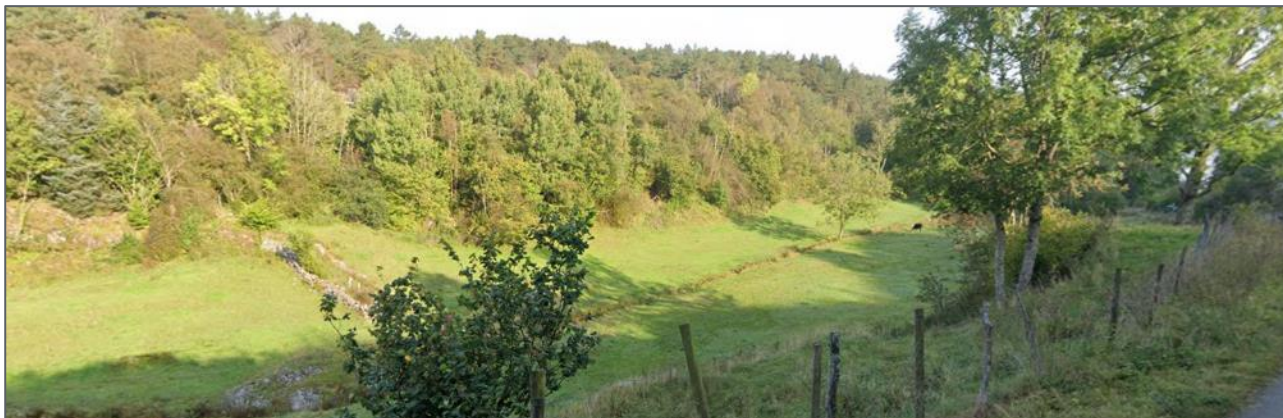
Figur 4-12. Nedre jorde med kanalisert bekk oppstrøms veikulvert. Hentet fra Google Street View.

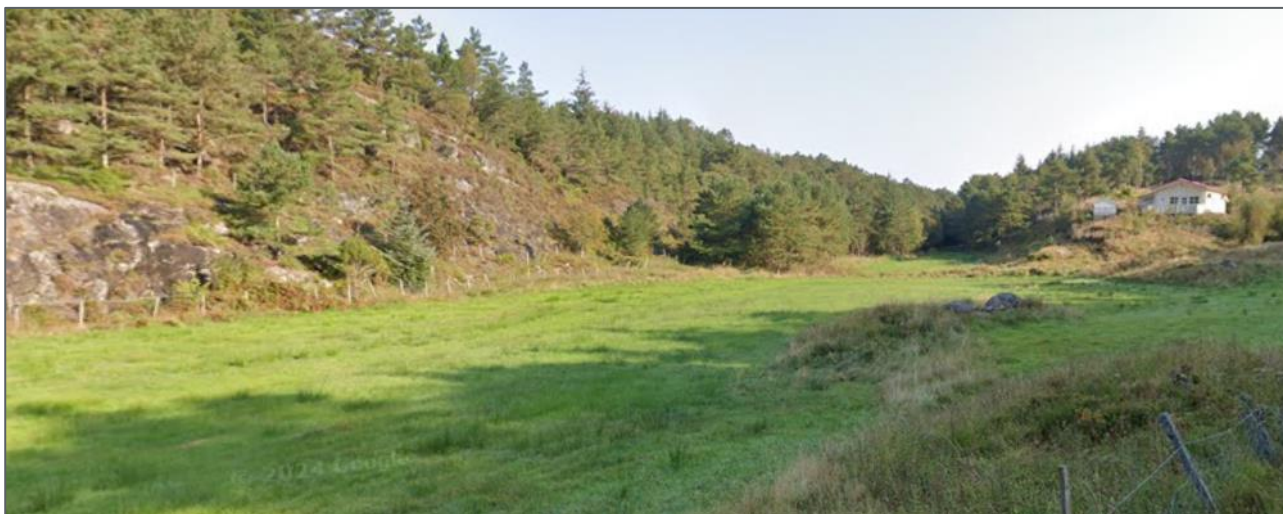
Bekken går videre kanalisert langs et jorde i segment 5. Her er det muddersediment og tynn kantvegetasjon mot jordet. Bekken er lagt videre i rør under jordet i segment 6. Her er nedbørfeltet lite, og det er usikkert om det er årssikker vannføring her. Røret kommer ut på den andre siden av veien, og er ikke kartlagt videre siden området er marginalt med svært lite nedbørfelt.

Figur 4-13. Øvre jorde med bekk i rør. Hentet fra Google Street View.

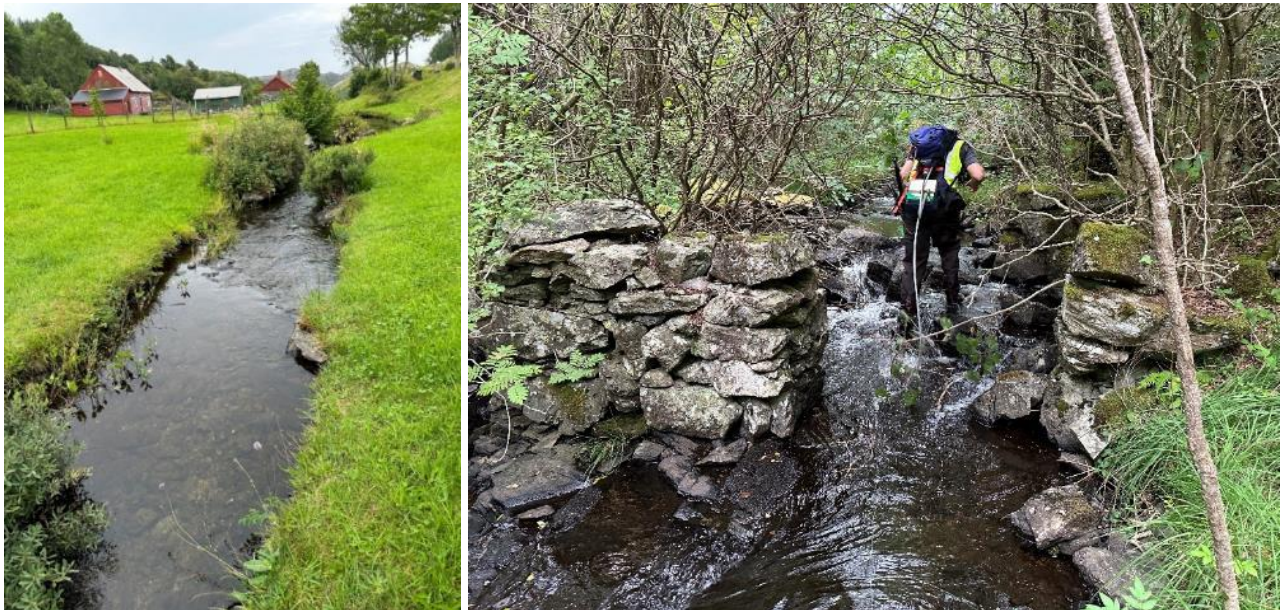
Figur 4-18 Hagepreget nedre del av bekken t.v. T.h rester av gammel dam som ikke er vandringshinder for fisk.

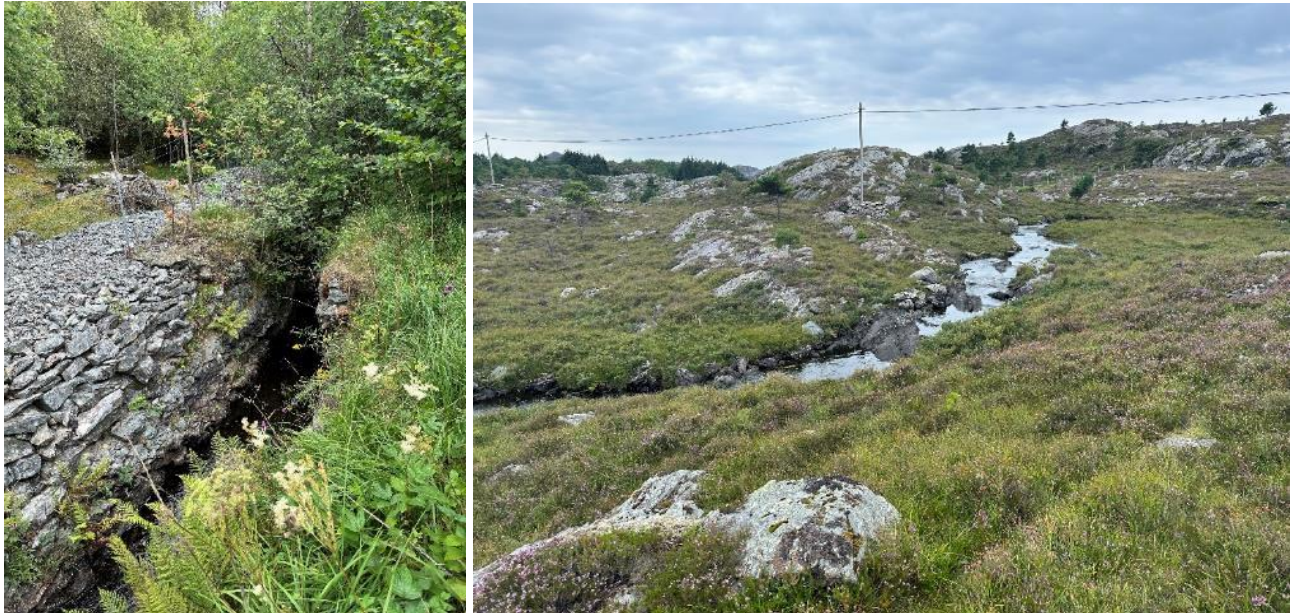
En del av vassdraget er tidligere senket for å drenere et lite tjern og myrer, en prosess som fant sted for lenge siden. Dette er gjort ved å lage en kanal i berget (seg. 6, figur 4-21). Bekkestrekningen oppstrøms renner dermed gjennom gammel innsjøbunn i segment 7, i kanal gjennom et jorde. Denne strekningen er imidlertid kort. Store deler av bekken oppstrøms i segment 8 har gode gyte- og oppvekstområder for fisk, med et stort potensial for smoltproduksjon. Segment 8 er hovedsakelig i kystlynghei, som er en kulturlandskapstype som må ryddes og brennes for at den skal opprettholdes. Her var det noen områder med furutrær, og det er uklart i hvor stor grad vegetasjonen holdes nede. Demningen i utløpet av Vikavatnet er trolig et temporært vandringshinder for sjørret. Ved lav vannføring renner vannet gjennom dammen, men den er trolig passerbar for fisk ved høy vannføring/vannstand (figur 4-22). Muligheter for fiskevandring forbi både rester av eldre kvernhus i segment 4 og demningen i segment 8 var vanskelig å vurdere ved lav vannføring på befaringstidspunktet. Lokal kjentmann Jarle Martinsen informerer om at fisken kan vandre forbi kvernhusrestene på riktig vannføring, men at området er krevende å passere.

Figur 4-21. Kanal i berg i seg. 6 t.v., kystlynghei i seg. 8 t.h.

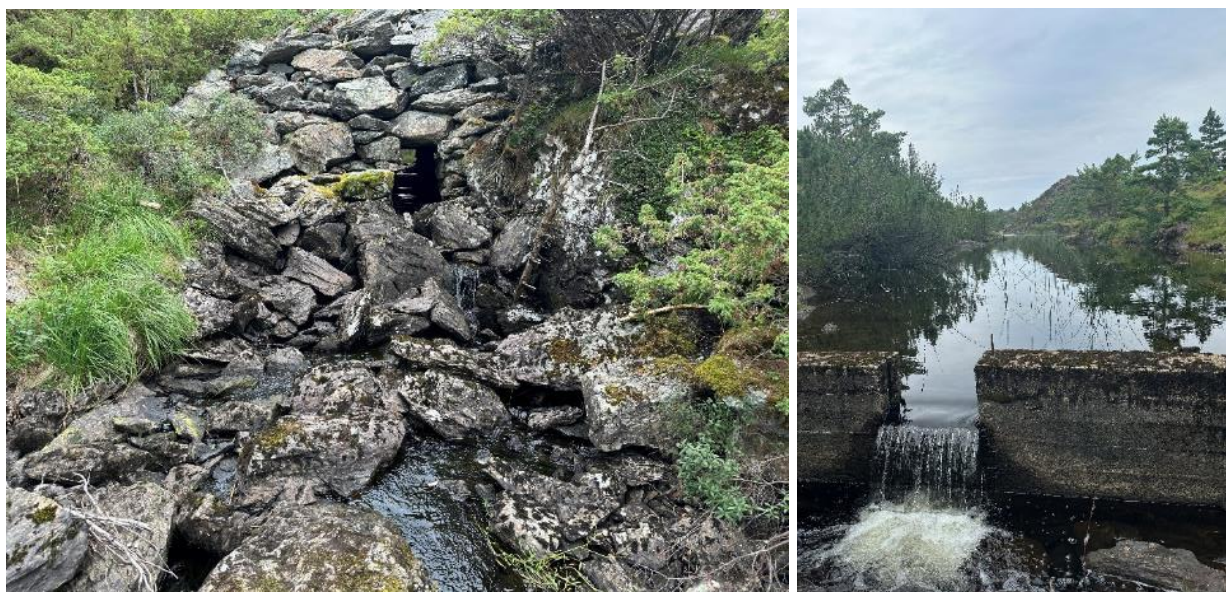
Figur 4-27. Kulvert under Vikavegen (seg. 13/14) og demning i Tjongevatnet (øvre grense seg. 15) ved lav vannføring på befaringstidspunktet

eventuelt åpnes opp med en spalte, slik at fisk kan vandre både opp og ned, selv ved lav vannføring. Med dagens tilstand lekker vannet gjennom demningen, slik at den ikke holder noen betydelig forhøyet vannstand i Vikavatnet i tørre perioder. Arbeidet kan gjøres som dugnadsarbeid, og det antas kostnader til utstyrsleie på ca. NOK 10 - 30 000.

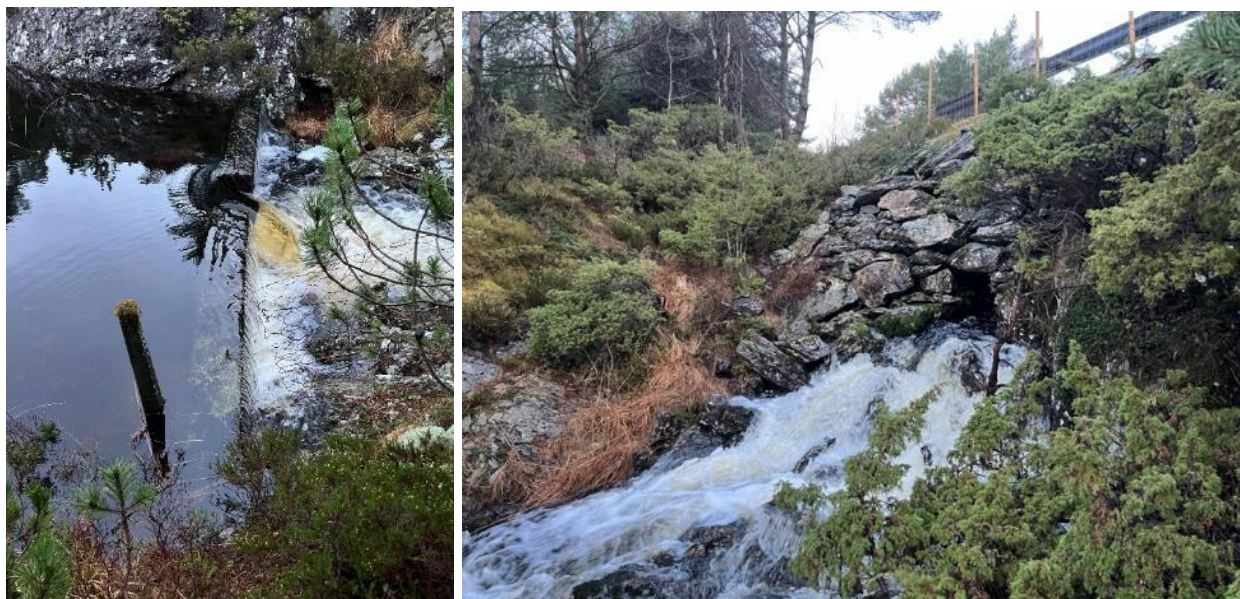
Figur 4-28. Demning i Tjongevatnet og kulvert under Vikavegen ved høyere vannføring enn på befaringstidspunktet.

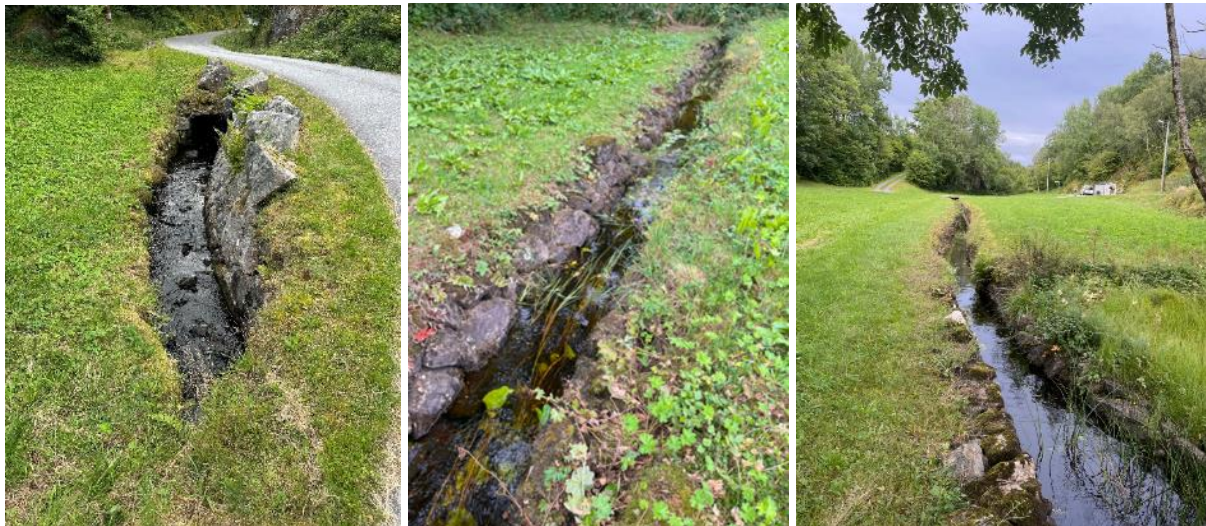
Figur 4-34. Kulverter under Hamnavegen like ovenfor utløp til sjøen t.v. Kanalisert bekkeløp med lav habitatkvalitet gjennom jorde, nedre del i midten og øvre del t.h.

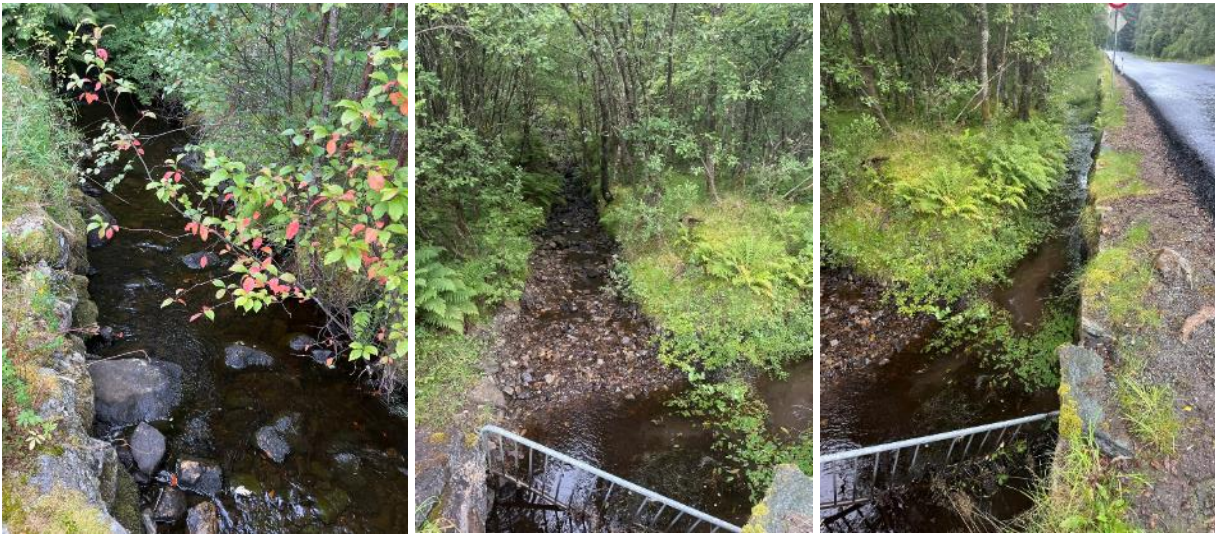
Figur 4-36. Nedstrøms kulvert under Stokkabekkveien, el-fiskestasjon Fold2 t.v. Oppstrøms kulvert: naturlig bekkeløp i midten, stående vann i grøft langs veien t.h.

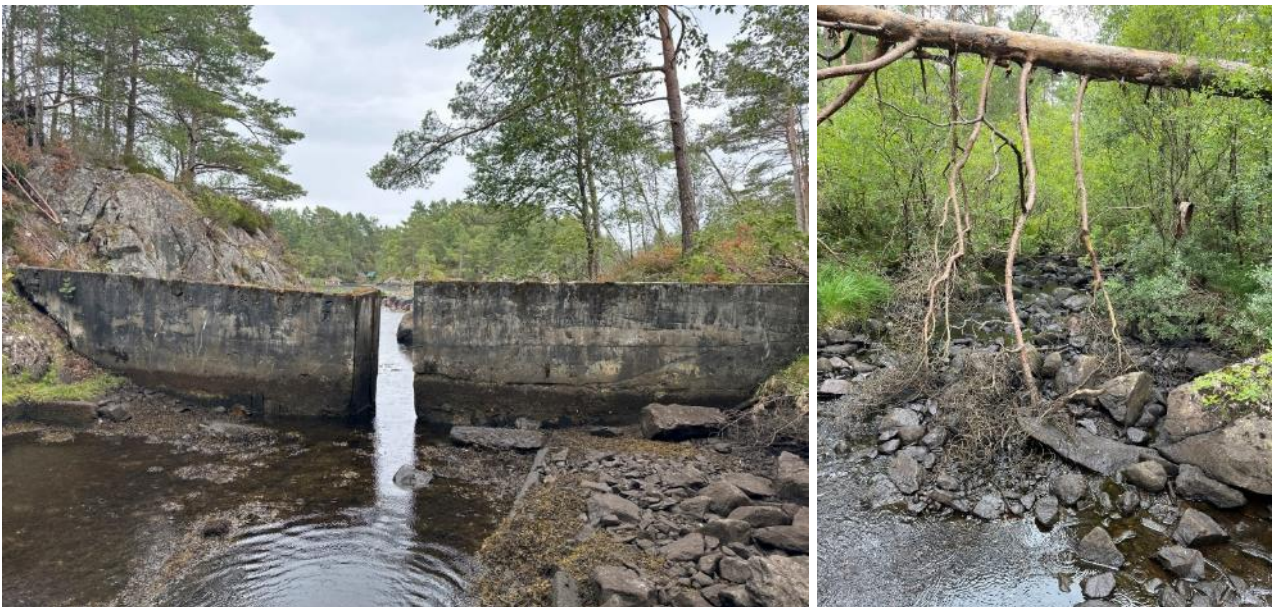
Figur 4-49. T.v. Rester av demning eller betongtank ved utløp til sjøen som ble brukt til oppdrett av regnbueørret tidligere. Nedre del av Stokkabekken opp fra sjøen t.h, like innenfor restene av demning/tank.

Fra et økologisk synspunkt vil det være svært positivt for vassdraget om alle menneskelige inngrep fjernes, særlig de som hindrer fiskevandring. Det foreslås derfor å rive betongdemningen og andre konstruksjoner nedstrøms dammen, og istandsette bekken til en naturlig tilstand. Dersom man river dammen, bør den først tømmes for sedimenter, slik at disse ikke frislippes nedover i vassdraget og sjøen. Slike store utslipp vil være skadelig for både liv i bekken og i sjøen i utløpsområdet. Fjerning, eller eventuelt åpning, av dammen og istandsettelse av bekken like nedstrøms dammen vil være et godt tiltak i bekken. Slik dammen står i dag, hindrer den det meste av sedimenttransport i bekken fra oppstrømsområdene videre ned i elva og ut i sjøen. Dette gjør at substratet nedstrøms dammen ikke får tilført de massene av leire, sand, grus og stein som ellers ville blitt transportert hit, dog sedimenttransporten i en bekk som dette er naturlig lav. Kostnad for riving av demningen og istandsettelse av bekken i segment 2 og 3 (dam og nedstrøms dam) anslås til ca. NOK 100-200 000. Her er det stor usikkerhet, siden det ikke er gode erfaringstall i Pulg m.fl. (2020), og siden det er betydelig usikkerhet knyttet til mengder og behandling av damsedimenter.

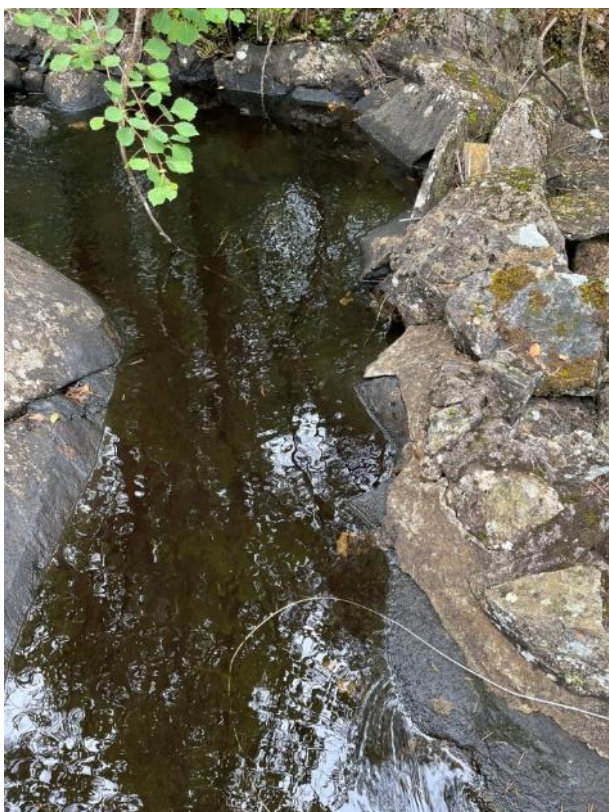
Figur 4-51. Inngrep med murer og renner i segment 2 i Stokkabekken.

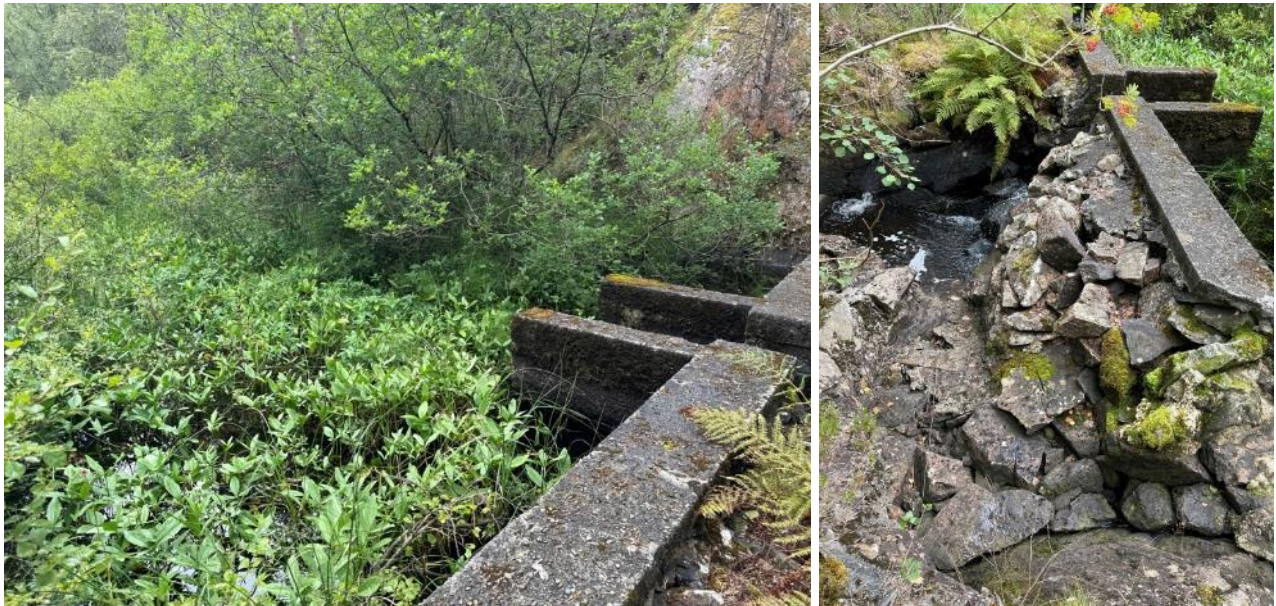
Figur 4-52 Oppdemmet område fylt med sedimenter og vannplanter

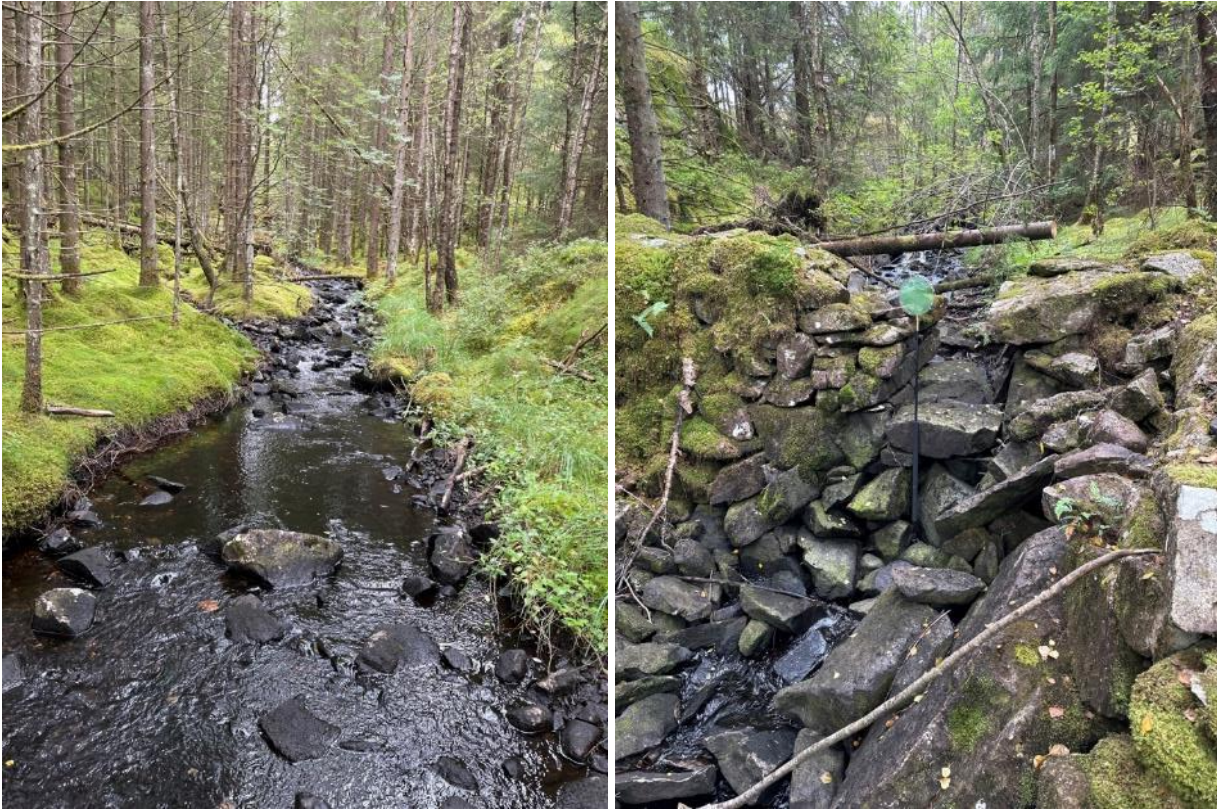
Figur 4-53. Nedre del av seg. 4 t.v. Område mellom dam og rester av bekkevern. Øvre vandringshinder for anadrom fisk i form av et inntaksarrangement til en gammel bekkevern t.h.

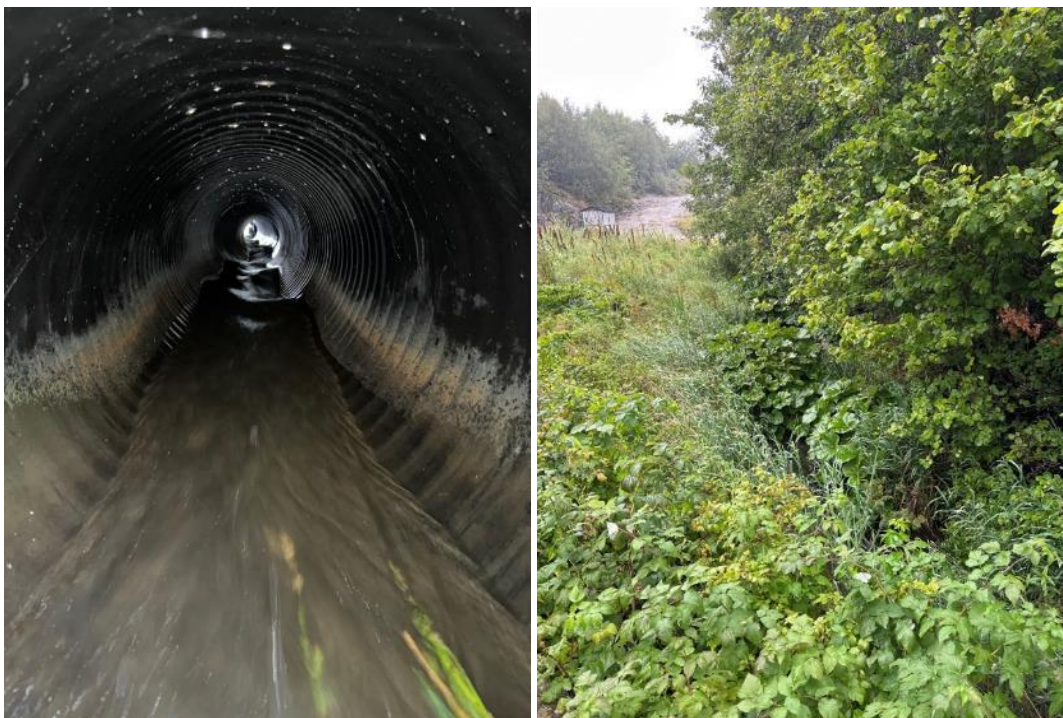
Figur 4-60. T.v viser utløpskulverten til sjø, seg. 1. Denne ligger i tidevannsbeltet og bildet er tatt ved lavvann. T.h. viser nedre del av elva ved el-fiskestasjon Svort1 i seg. 2, der kantvegetasjonen er fjernet og bekkeløpet er dekket over av arten fremmedarten legepestrot.

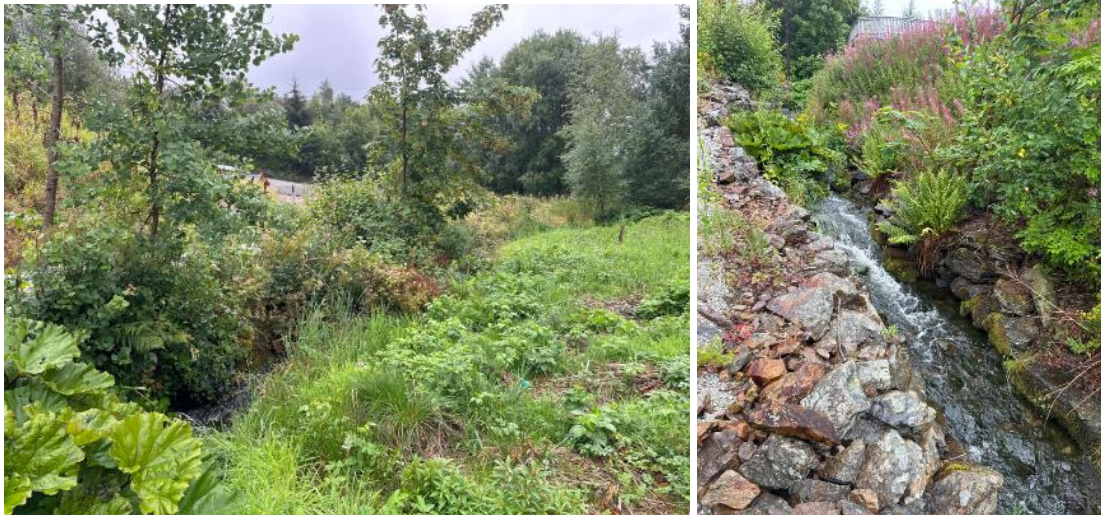
Figur 4-61 T.v. viser strekninger hvor kantvegetasjon er fjernet i seg. 2. T.h. viser kanalisert strekning opp mot Storavatnet i seg. 3.

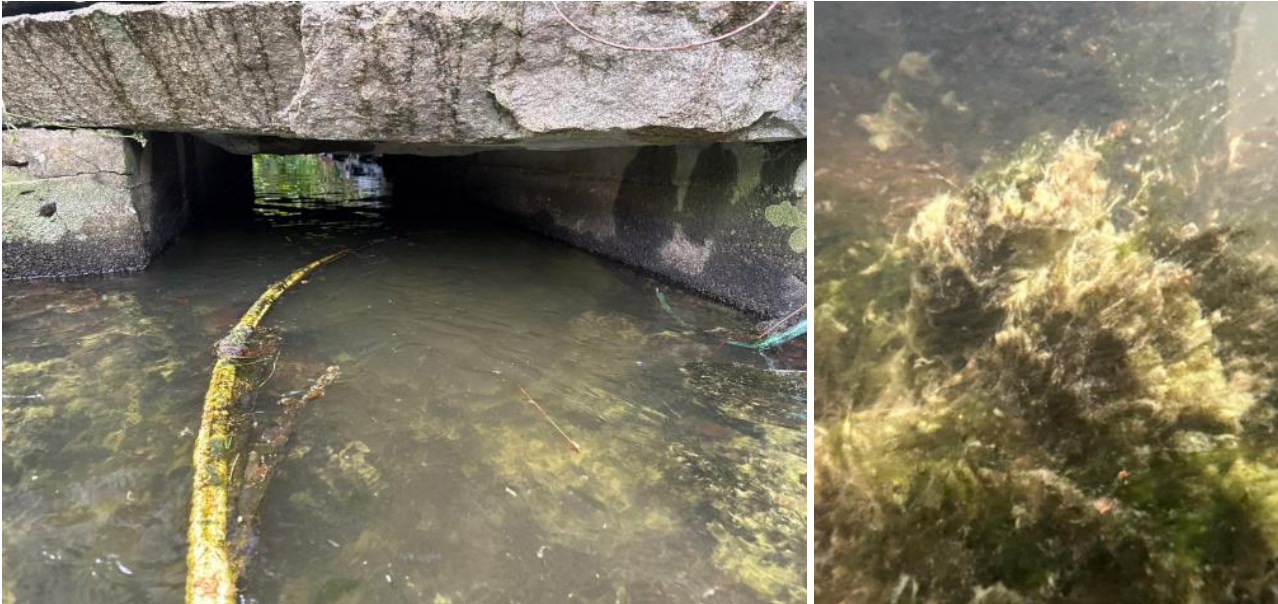
Figur 4-63 Begroing og uklart vann ved utløpet av Storavatnet i seg. 8-9.

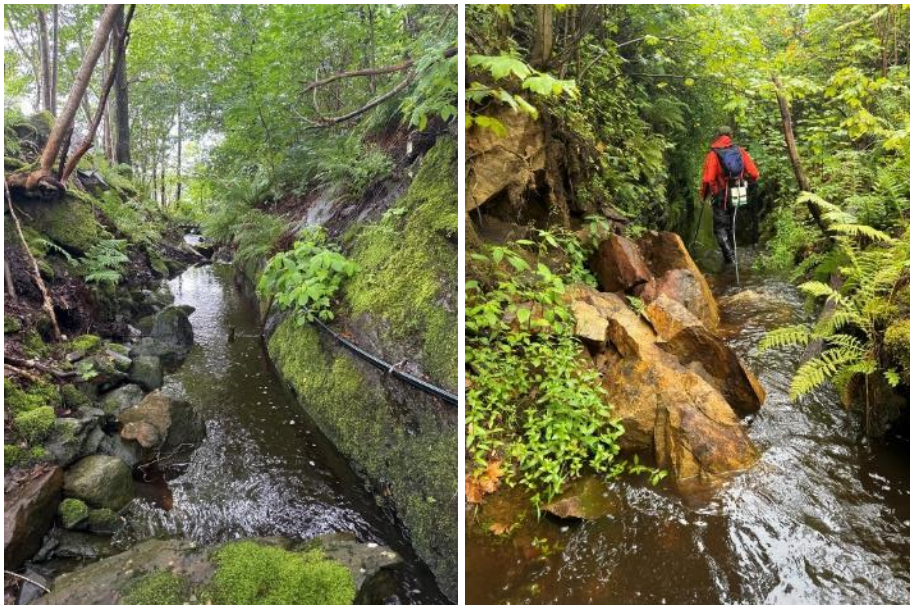
Figur 4-69. Bekk fra Hollund går gjennom et juv med utraste masser.

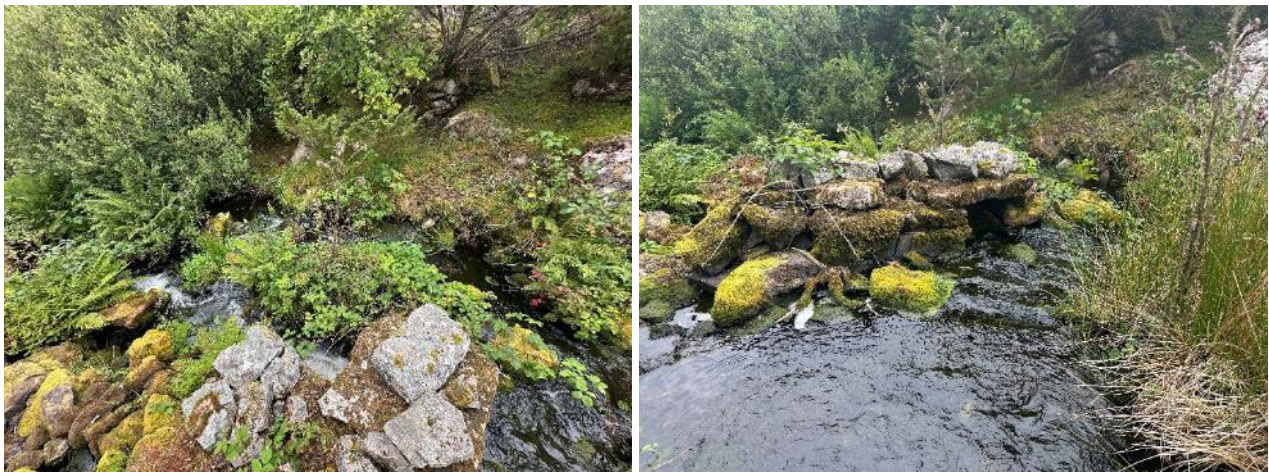
Figur 4-74. Rester etter tidligere bruk av Selselva i segment 3.

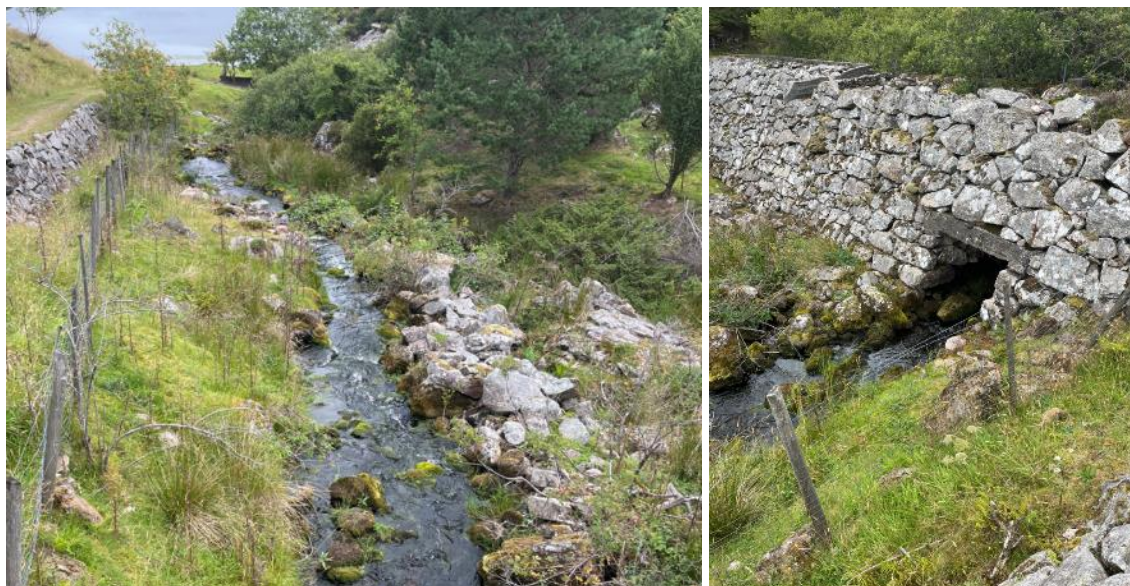
Figur 4-75 Segment 4 opp mot gammel demning t.v. Gammel demning (seg. 5) til gammel småindustri (sag/kvernhus) t.h.

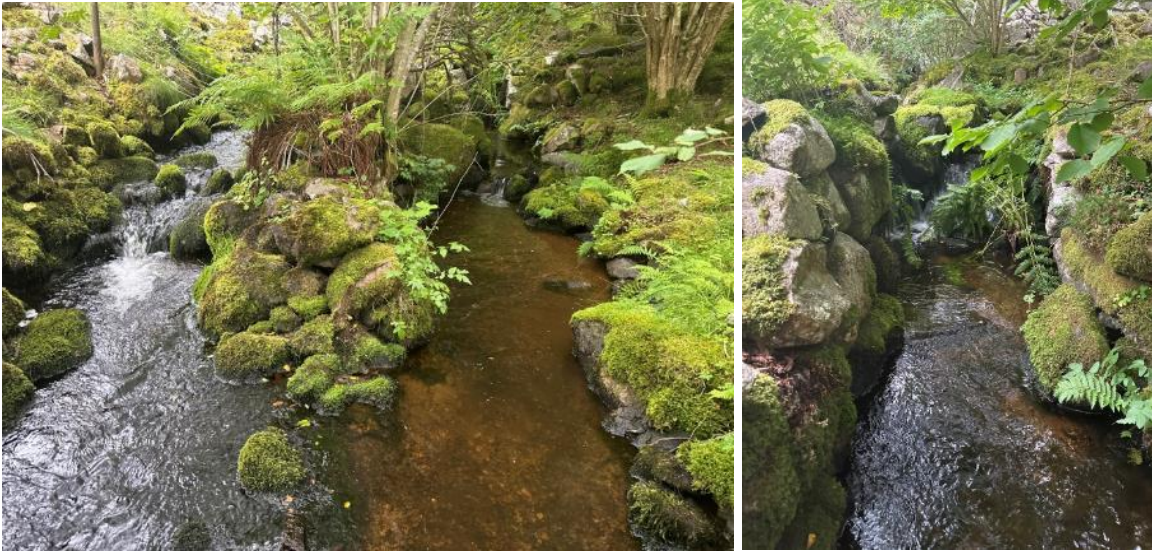
Figur 4-77. Rester etter tidligere konstruksjoner i segment 7 i Selselva. Fisken kan vandre forbi området gjennom løpet til venstre.

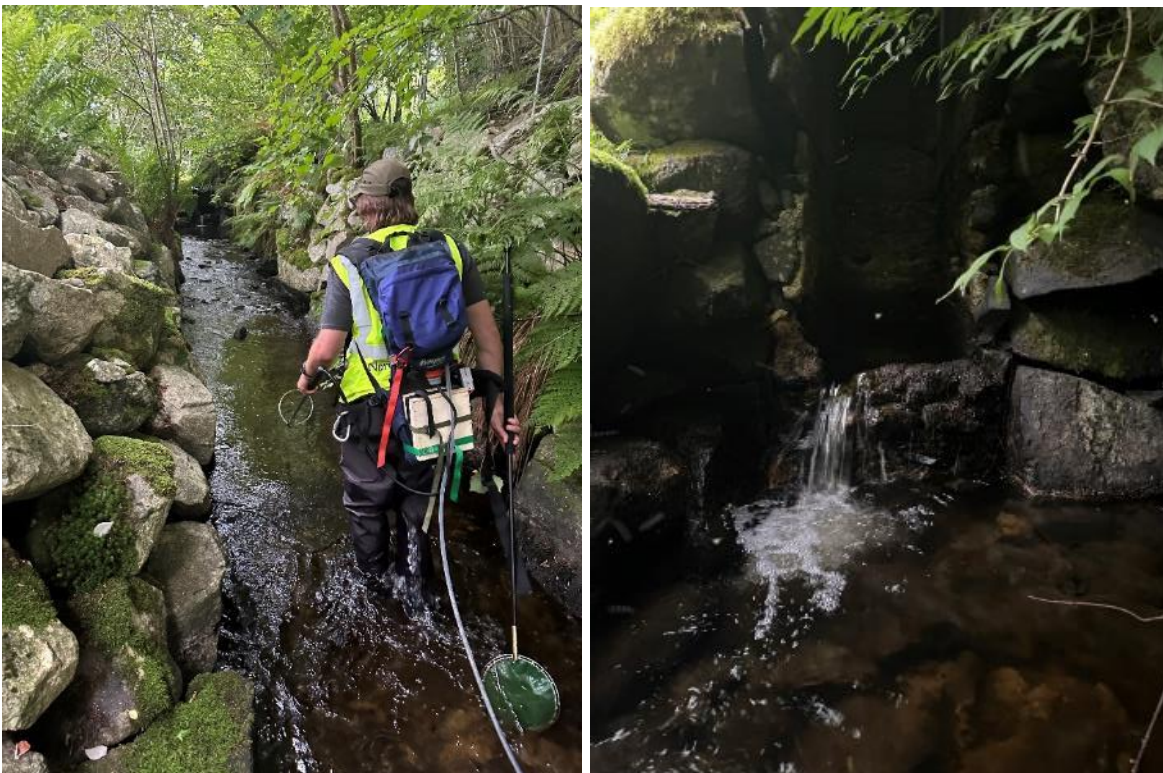
Figur 4-78. T.v.: Forbygning og kanalisering i segment 8. T.h.: utløp fra Selsvatnet gjennom terskel med bunnåpning øverst i segment 8..
