| Oppdrag | Nummer og navn<br>22462 Bømlo, Klubbavika –<br>Skredfarevurdering for deler av GBnr. 8/4,<br>detaljregulering for naustområde | Oppdragsleder<br>Espen Eidsvåg |
| Dokument | Nummer<br>22462-01-1<br>Utført av<br>Kristin Lome, Espen Eidsvåg, Hedda Breien | Dato<br>2022-11-04<br>Kontrollert av<br>Hedda Breien |

## Skredfarevurdering for naustområde

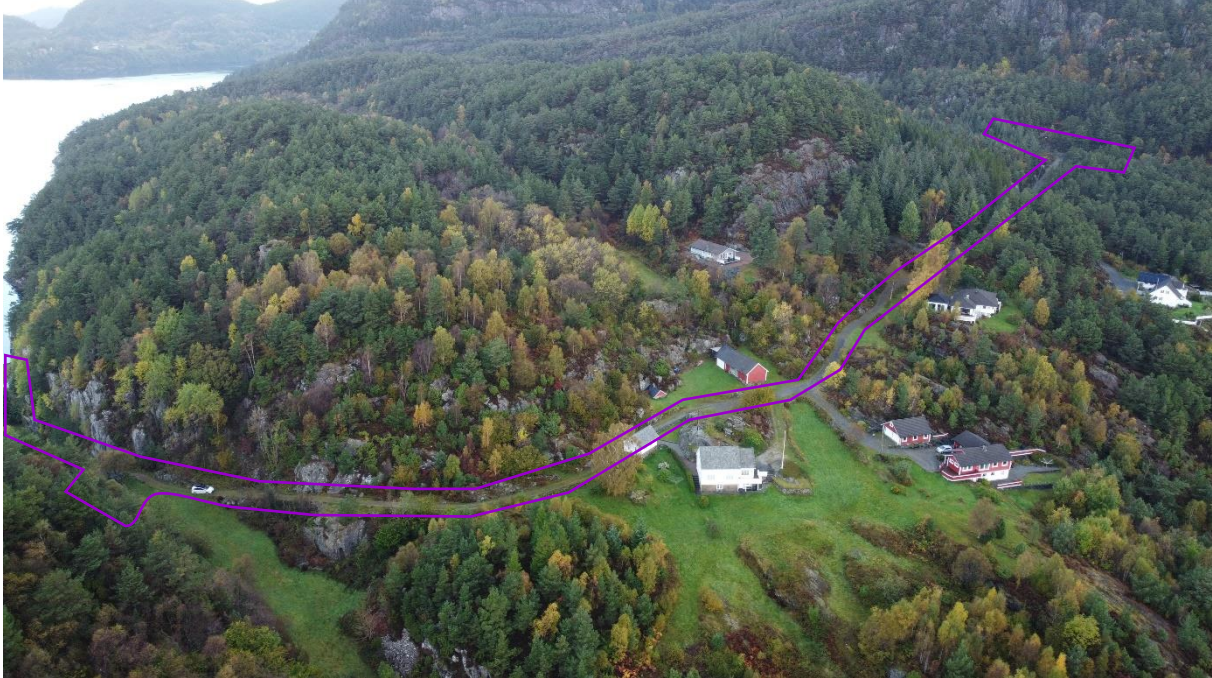
*Figur 2: Bildet viser deler av det vurderte området, omtrentlig markert med lilla polygon. Bildet er tatt med drone på befaring.*

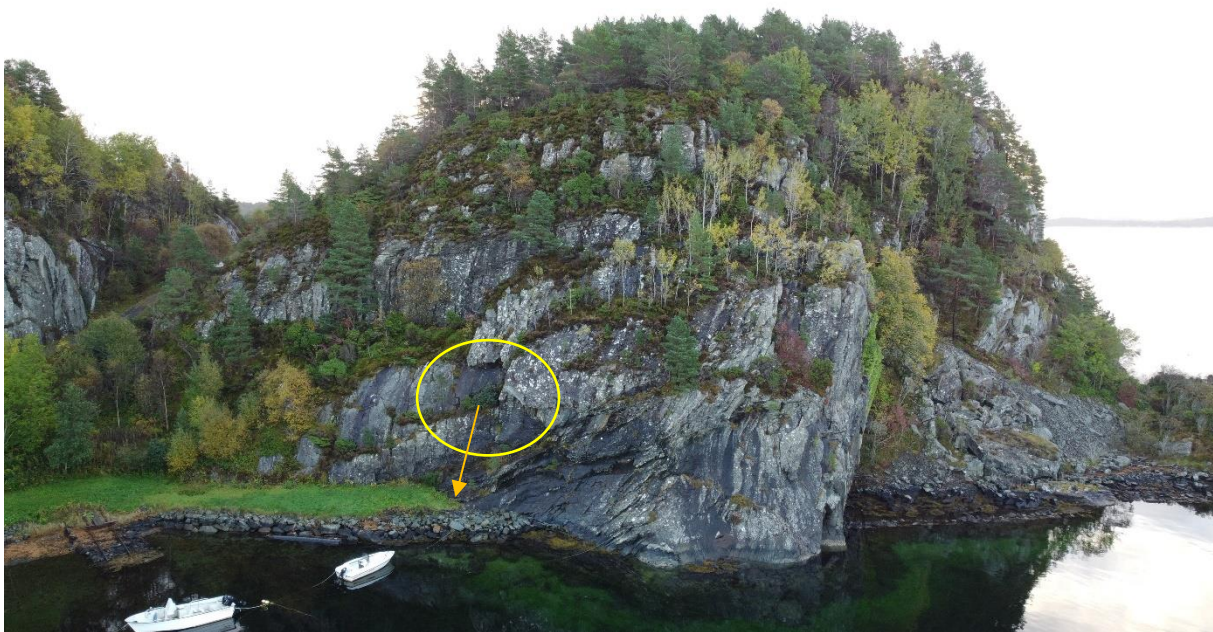
På befaring ble det observert vann i sprekkene i berget, samt en del trær i og over skrentene. Det betyr at forholdene ligger til rette for frost- og rotsprenging, som kan være årsak til steinsprang. De to tydeligste sprekkesettene går nær vertikalt og horisontalt, og en del blokker mangler støtte/fot.

*Figur 7: Sørliche del av naustområdet. Deler av berget har ikke fast fot, og det er flere delvis avløste blokker. Gul ring viser blokker uten fot. Vi vurderer derfor årlig sannsynlighet for steinsprang som større enn 1/100. Bildet er tatt med drone.*

Det anbefales å bygge utenfor faresonene, da sikringstiltak erfaringsmessig er kostbare. Det mest aktuelle sikringstiltaket for planområdet vil være rensk av skrentene.

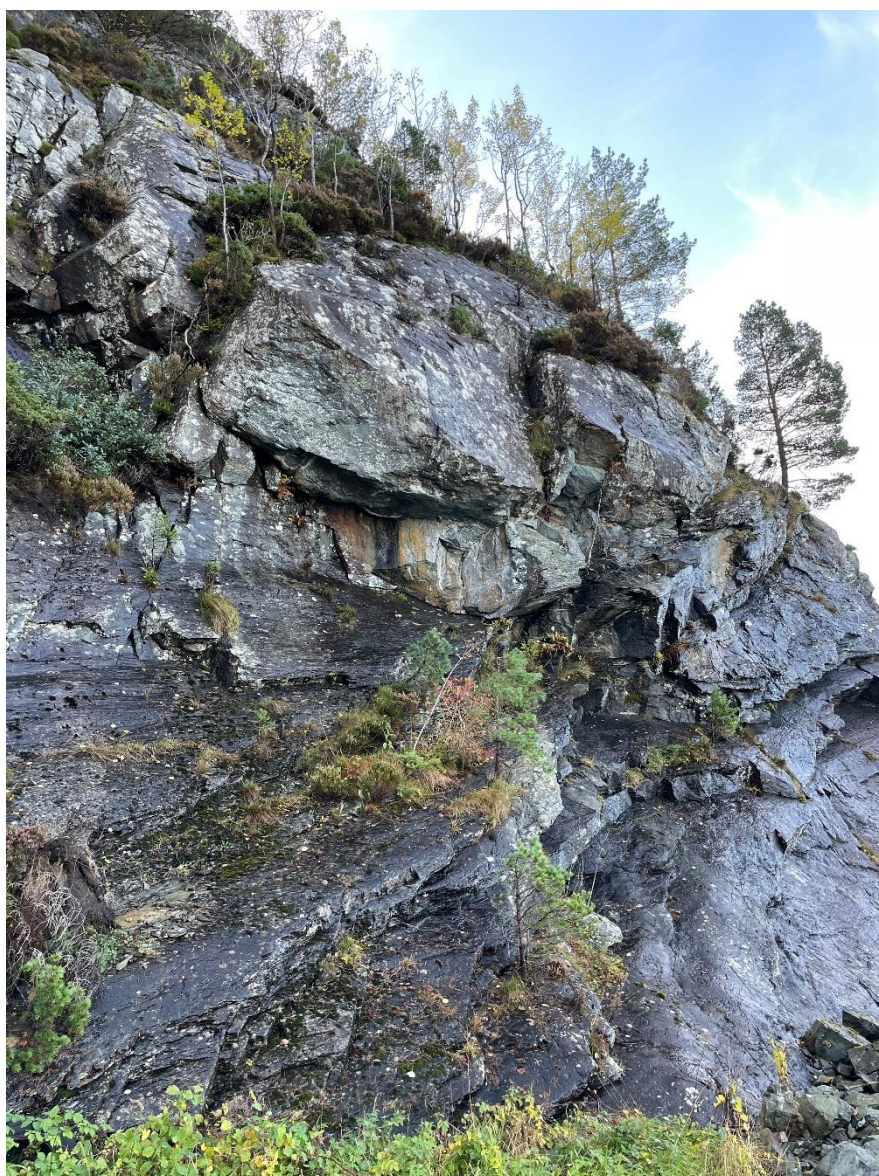
*Figur 8: Samme skrent som i Figur 7, men tatt med kamera fra bakkenivå. Bildet viser blokker uten fot.*

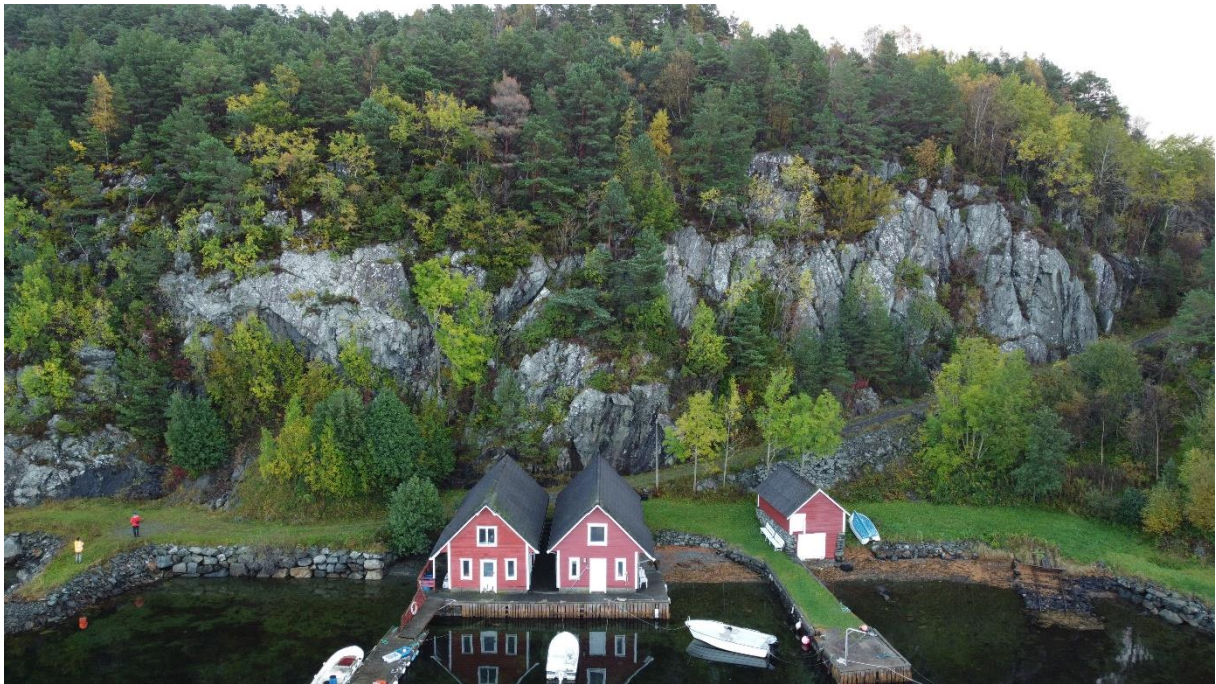
*Figur 9: Skrenten direkte bak de eksisterende naustene har delvis avløste blokker. Til venstre for naustene er det ur nedenfor skrenten, og blokker vil enten stoppe i ura (1/100) eller nå ut på vegen (1/1000). Skrenten bak naustene er nær-vertikal og vi vurderer at blokker vil falle rett ned på den flate vegen mellom naustene og skrenten.*

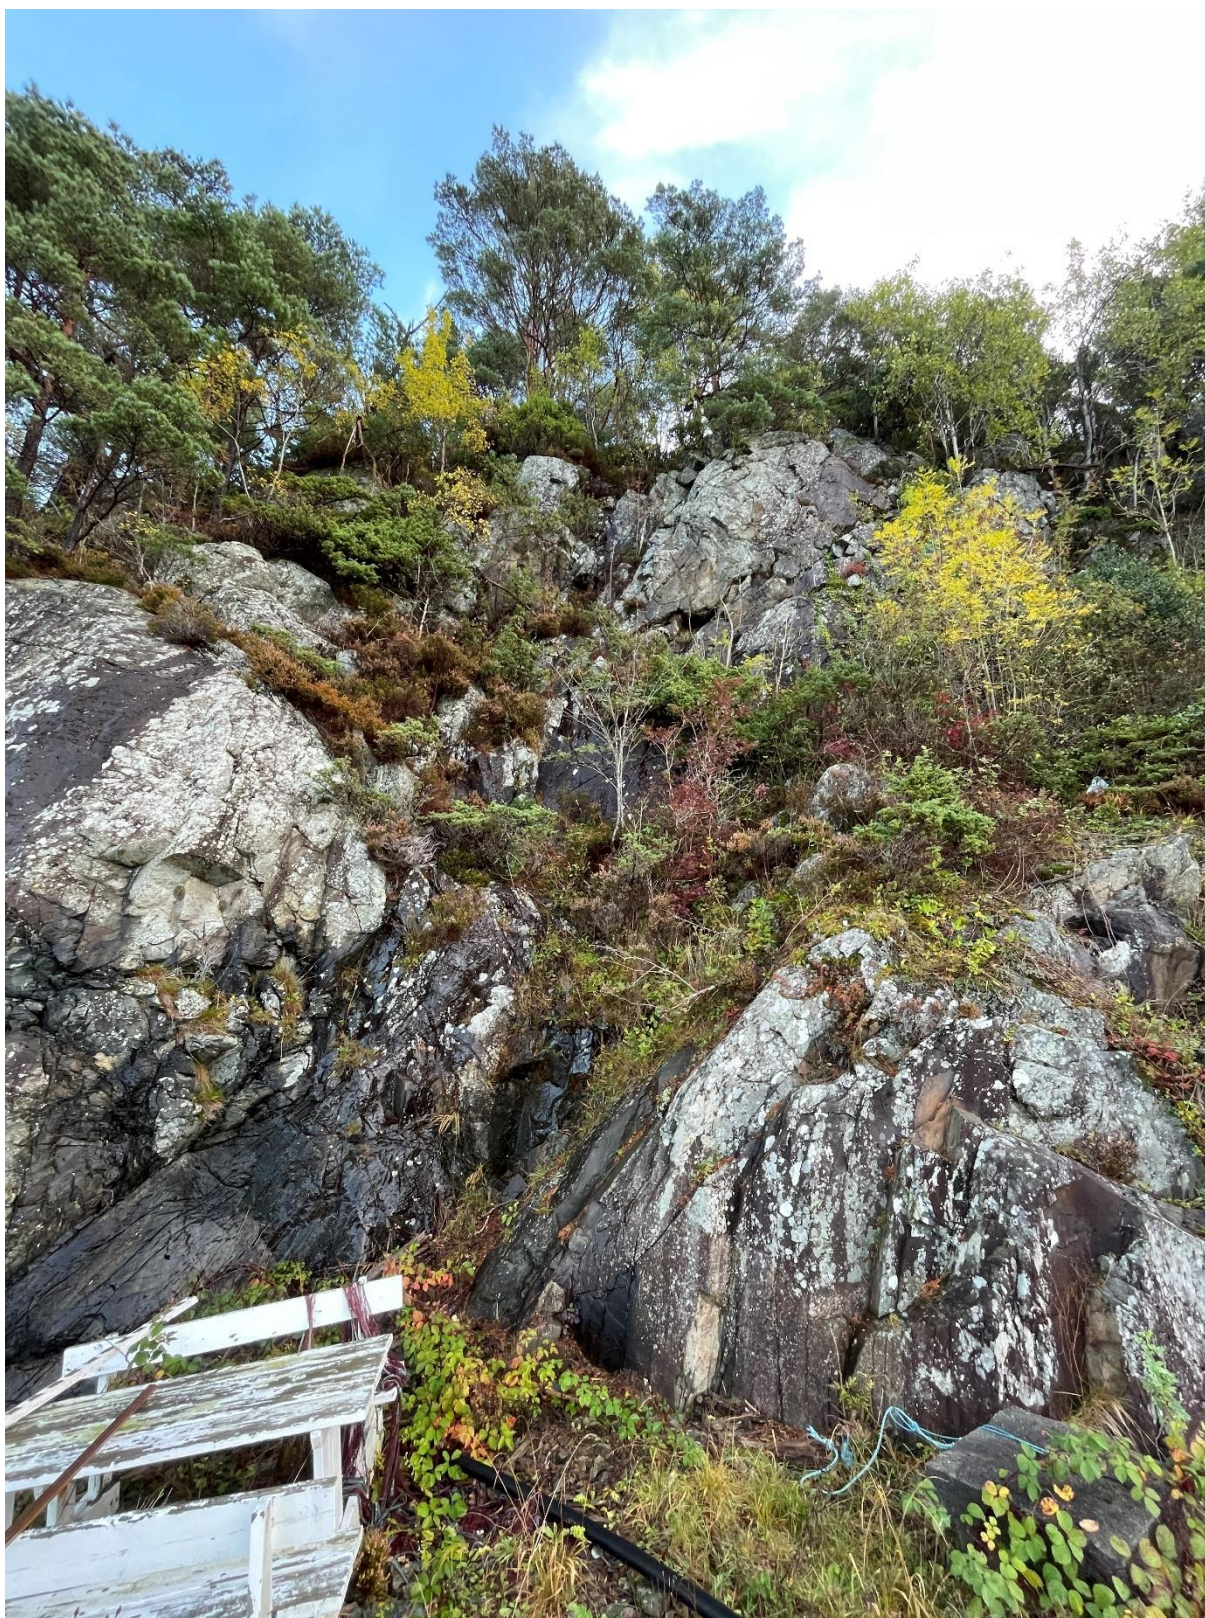
*Figur 11: Skrent helt vest i kartleggingsområdet. Oppsprukket berg og delvis avløste blokker med fallretning direkte ned mot benken gjør at vi vurderer årlig løsn sannsynlighet som større enn 1/100.*
