## Rapport

# Bunnundersøkelse ved Kastevika (16281)

**Dato prøvetaking:** 16.01.2025  
**Oppdragsgiver:** Eide Brandasund AS  
**Rapportnr.:** MR-12278-0039

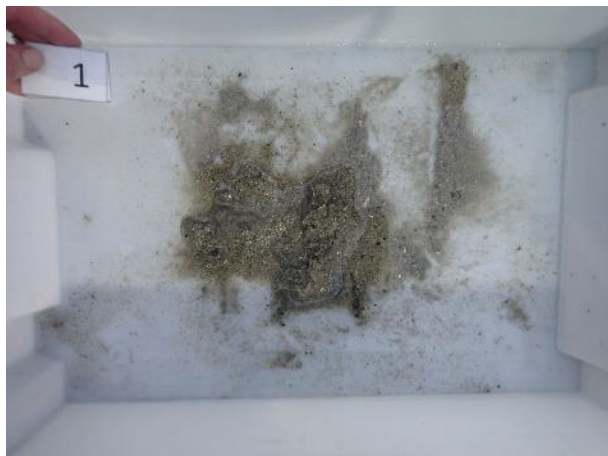
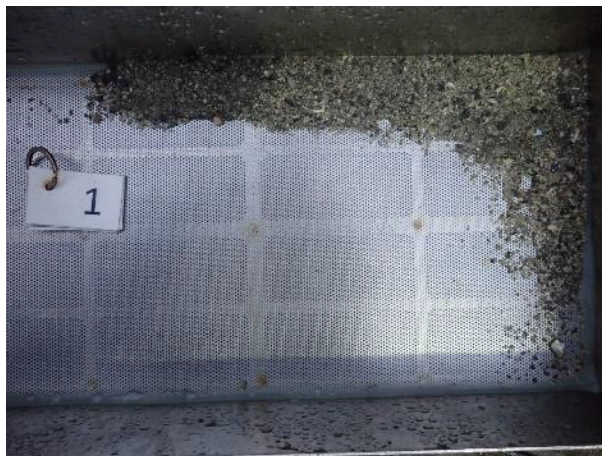
### Prøvestasjon 1

Figur V2-1. Bilde av sedimentet hentet opp ved prøvepunkt 1. Uvasket prøve til venstre og vasket/silt prøve til høyre.

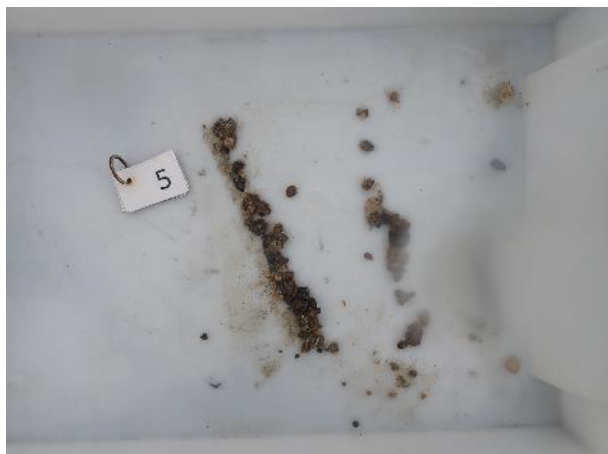
### Prøvestasjon 5

Figur V2-2. Bilde av sedimentet hentet opp ved prøvepunkt 5.

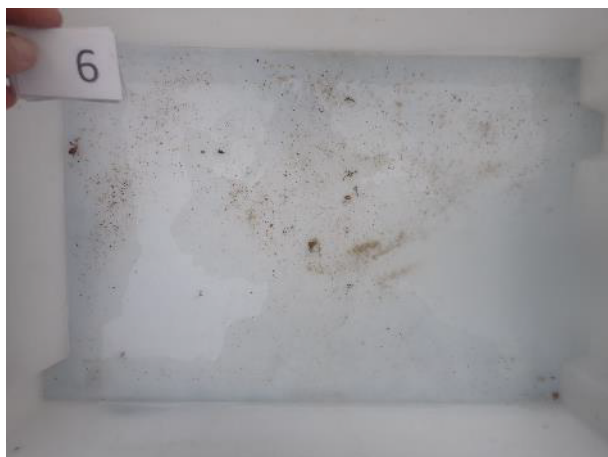
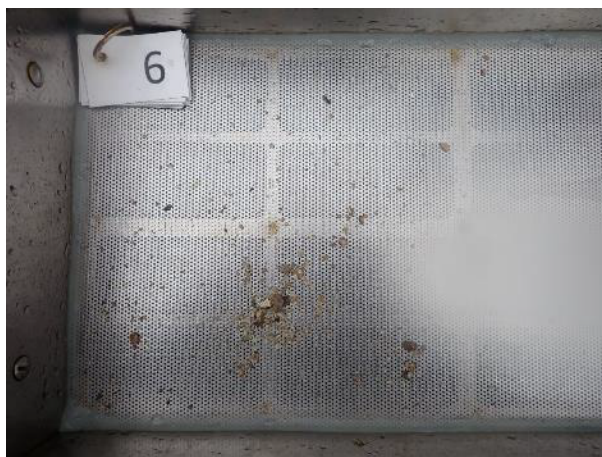
### Prøvestasjon 6

Figur V2-3. Bilde av sedimentet hentet opp ved prøvepunkt 6. Uvasket prøve til venstre og vasket/silt prøve til høyre.

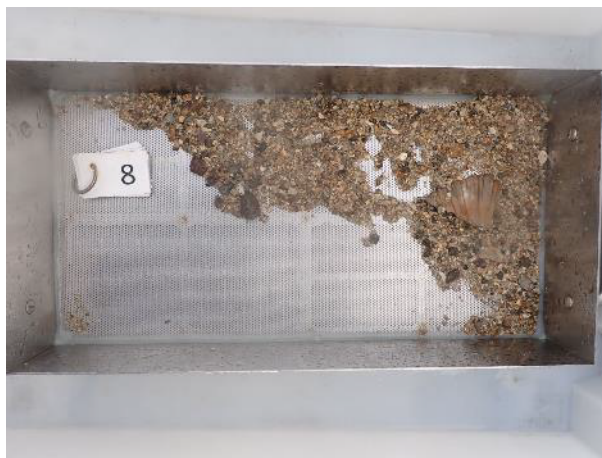
### Prøvestasjon 8

Figur V2-4. Bilde av sedimentet hentet opp ved prøvepunkt 8. Uvasket prøve til venstre og vasket/silt prøve til høyre.

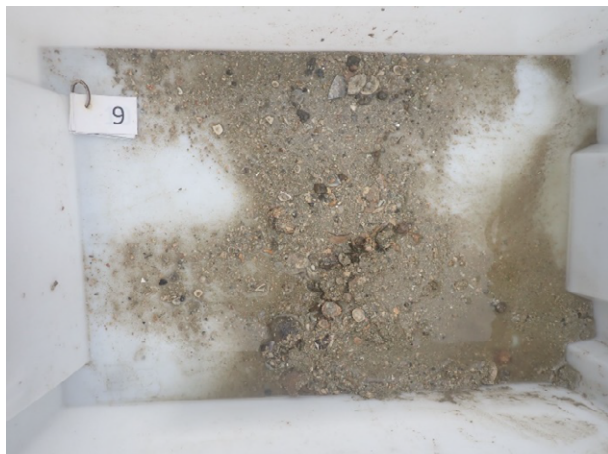
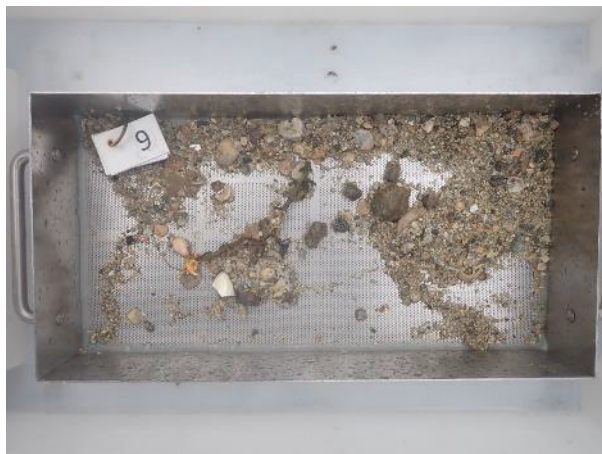
### Prøvestasjon 9

Figur V2-5. Bilde av sedimentet hentet opp ved prøvepunkt 9. Uvasket prøve til venstre og vasket/silt prøve til høyre.

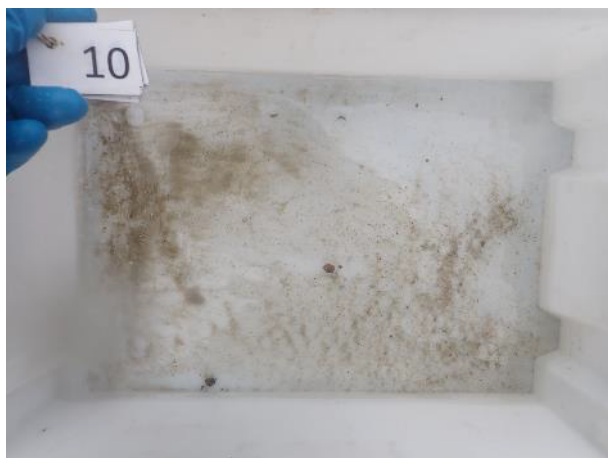
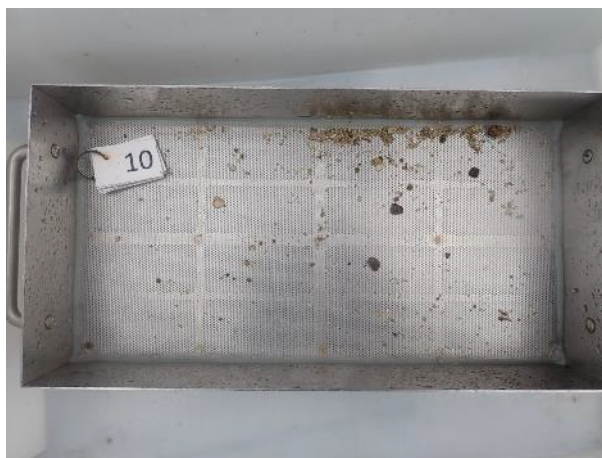
### Prøvestasjon 10

Figur V2-6. Bilde av sedimentet hentet opp ved prøvepunkt 10. Uvasket prøve til venstre og vasket/silt prøve til høyre.
