# Befaringsnotat

Den 15. april 2026 ble det utført befaring av området Skutevika i Bømlo Kommune på bakgrunn av en mindre reguleringsendring for to naust tomter på gnr/bnr 4/271 og 4/272. Området ligger under marin grense og i aktsomhetsområdet for kvikkleireskred. Befaring er gjort med hensikt å avklare grunnforholdene med tanke på mulig tilstedeværelse av kvikkleire.

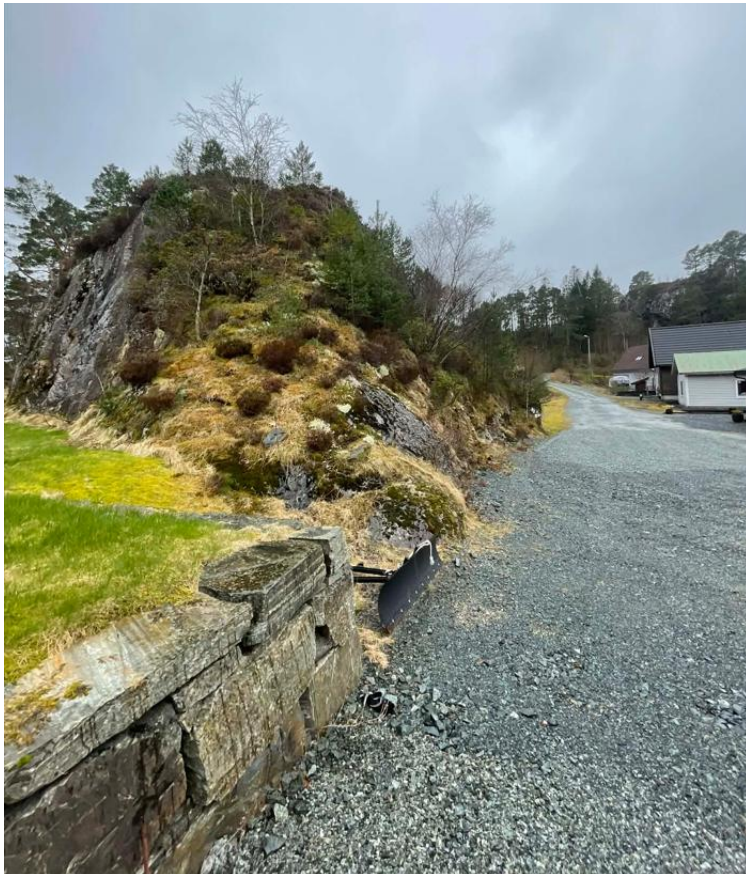
*Figur 4: Terreng innerst i Skutevika, sett fra gnr/bnr 4/89 sin parkeringsplass. Typisk løsmassedekke av grus, stein og vegetasjon.*

På bakgrunn av de overnevnte observasjonene vurderes området å være dominert av fast fjell, enten i dagen eller med svært tynt løsmassedekke. Det er ikke påvist forekomst av marine leiravsetninger eller kvikkleire i området. Det anses derfor ikke nødvendig med ytterlige geotekniske utredninger knyttet til kvikkleireskred.

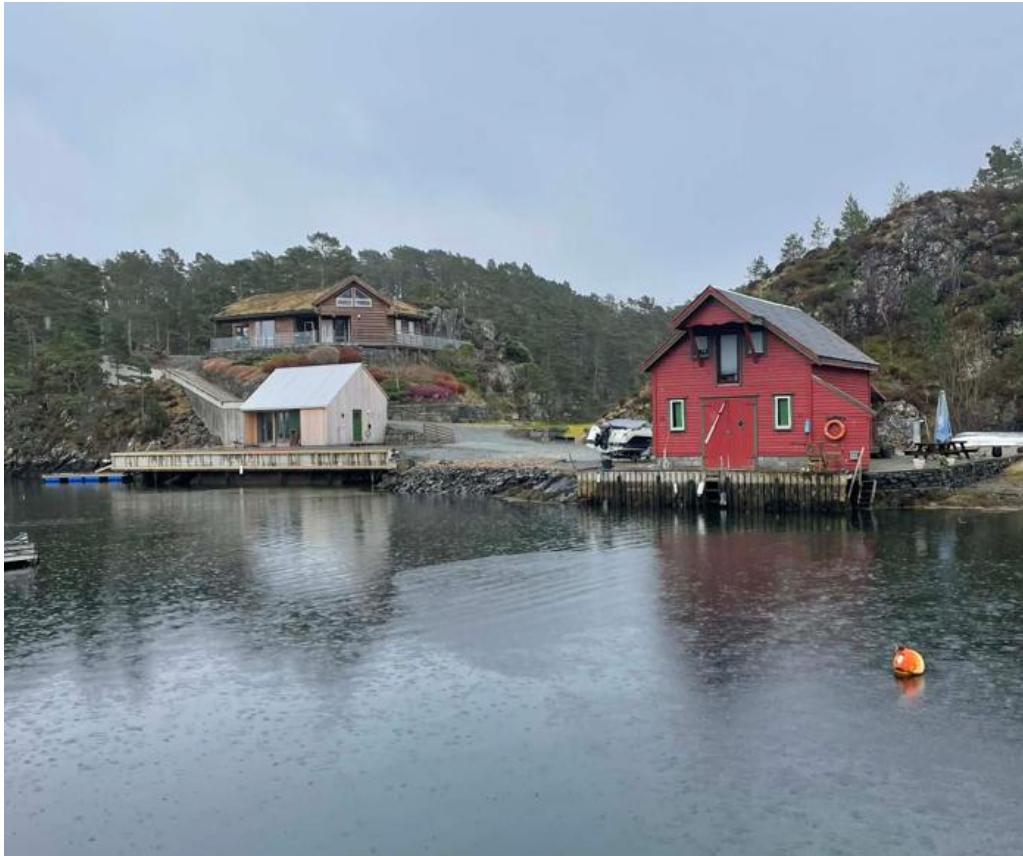
Figur 5: Oversikt over vika sett mot nausttomter gnr/bnr 4/271 og 4/272 og naboer rundt. Her ser vi et grusdekket område med fjell i dagen mot sjø. Sett fra kaien til gnr/bnr 4/146. Kaier typisk utbygd med påler.

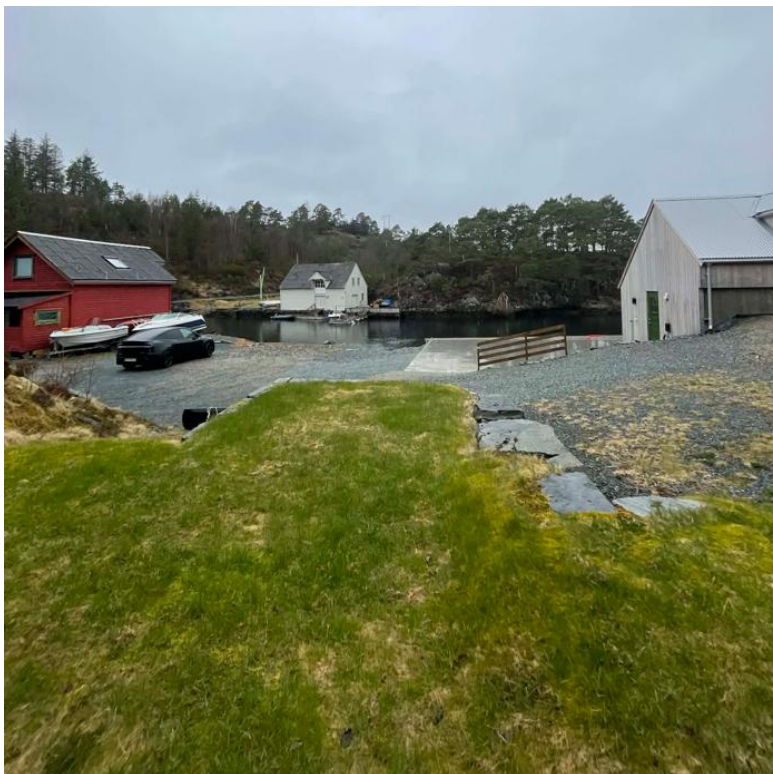
Figur 6: Området sett fra gressplen ved 4/89 utover vika. Vegetasjon på flatmark og ellers grusfyllinger på området. Fjell og tre formasjoner sett i bakgrunn bak det hvite naustet på gnr/bnr 4/146.

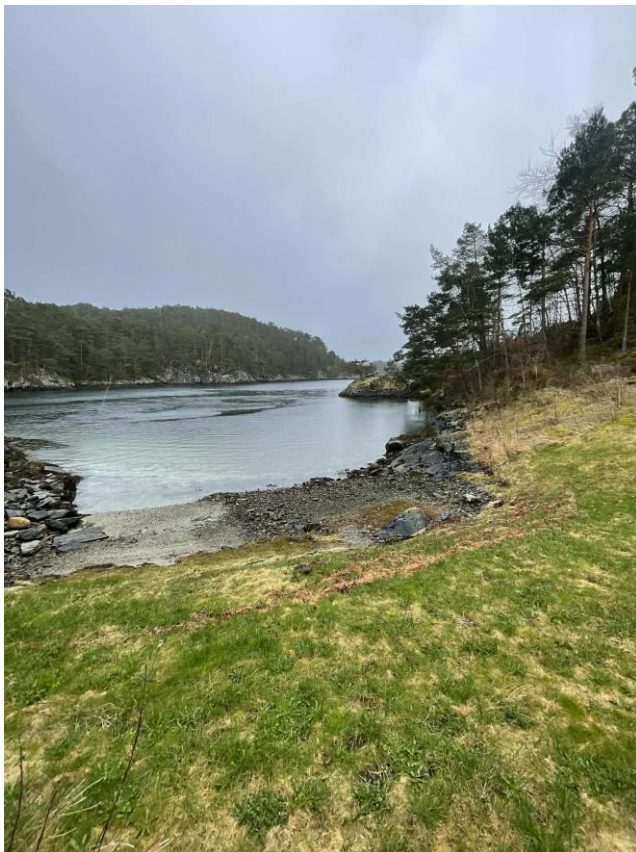
*Figur 8: Strandsone mot sør ved gnr/bnr 4/89, tydelig dekket terreng med sand, stein, gress og mose.*
