Vestland fylkeskommune

# ► Habitatkartlegging av sjøørretbekker på Bømlo 2024

Oppdragsnr.: 52405259 Dokumentnr.: RIM-01 Versjon: J03 Dato: 2025-05-20

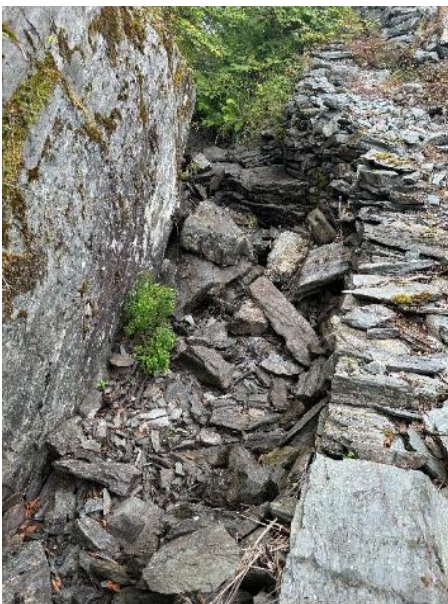
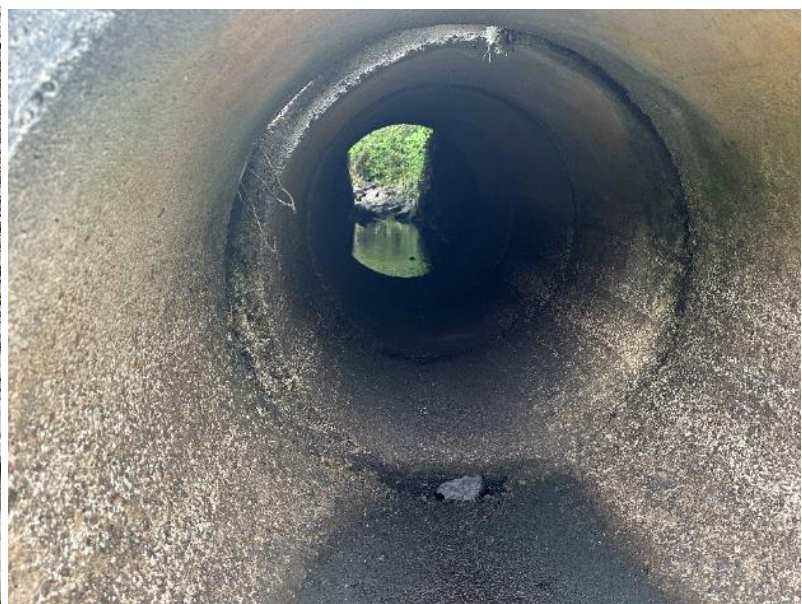
Figur 4-5. Tørrlagt del (ved lav vannføring) av Grutlebekken (segment 1) t.v., kulvert under lokalveien (segment 2) t.h.

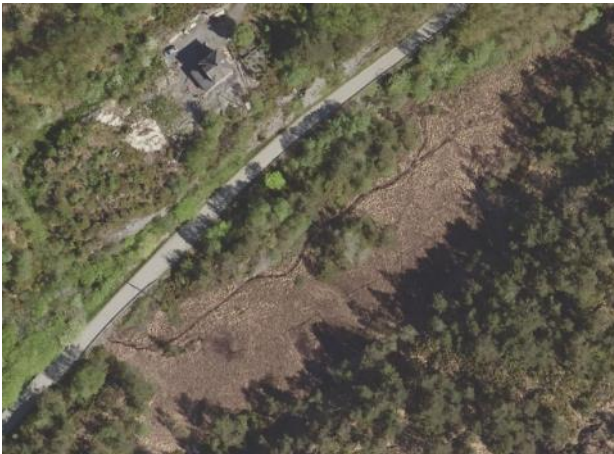
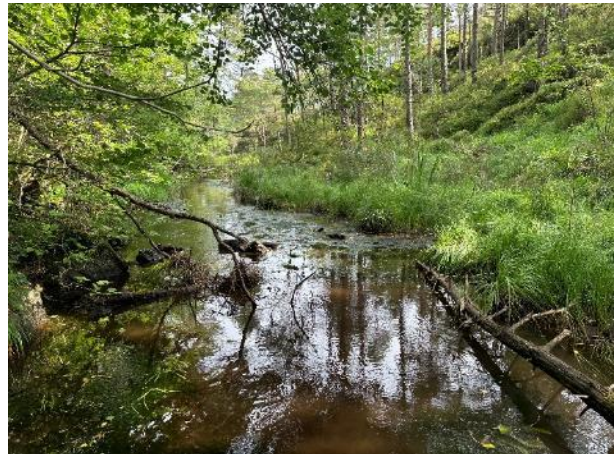
Fraværet av årsyngel og generelt svært lav tetthet i et område med egnet habitat, gjør at vi med rimelig sikkerhet kan si at det ikke er gyting på strekningen, verken for sjøørret eller for ørret fra Grutlevatnet. Bekkestrekningen opp fra sjøen er et oppvandringshinder og fisketrappa ser ikke ut til å fungere for nedvandring for gytefisk fra Grutlevatnet.

Figur 4-6. Strekningen oppstrøms lokalvei til Grutle renner gjennom en takrørsump (segment 3) t.v. (norgebilder.no). T.h.: Strekningen oppstrøms sumpen mot fv. 541 har gode gyte og oppvekstareal for ungfisk og naturlig tett kantvegetasjon (segment 4).

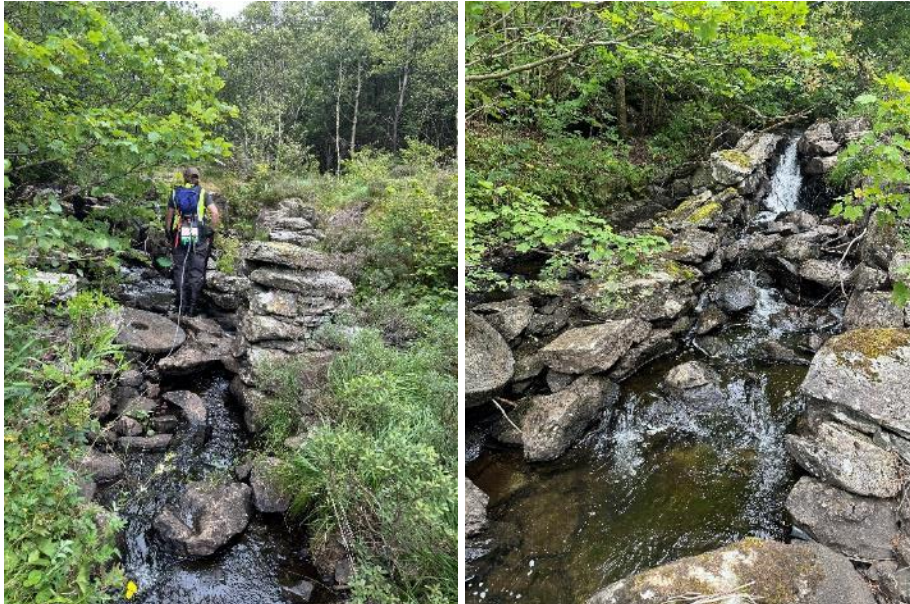
Figur 4-19. Område med rester fra gammelt kvernhus. Her har bekken flere løp.

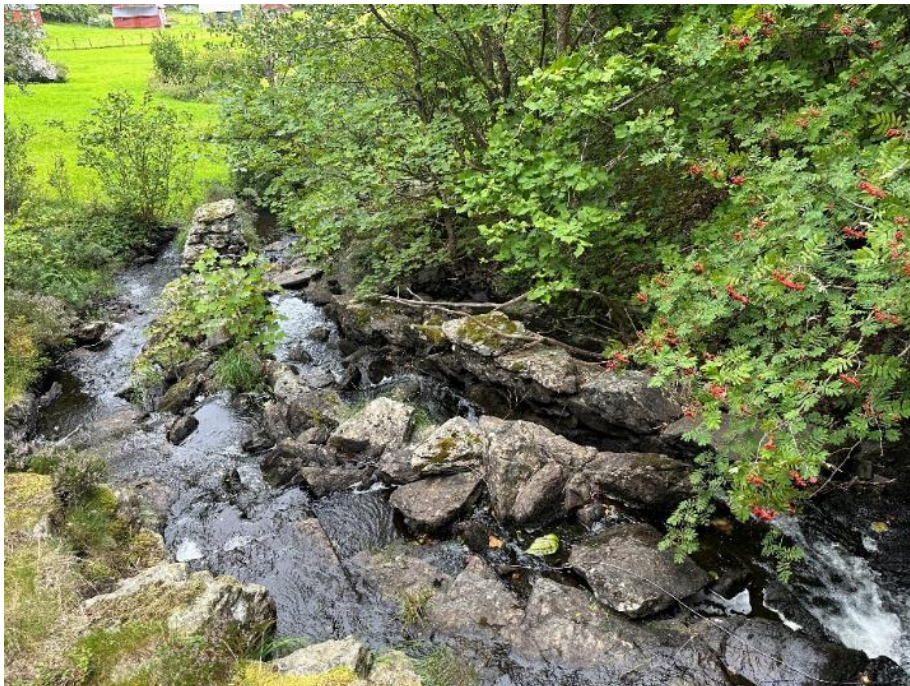
Figur 4-20. Område med rester fra gammelt kvernhus. Her har bekken flere løp.

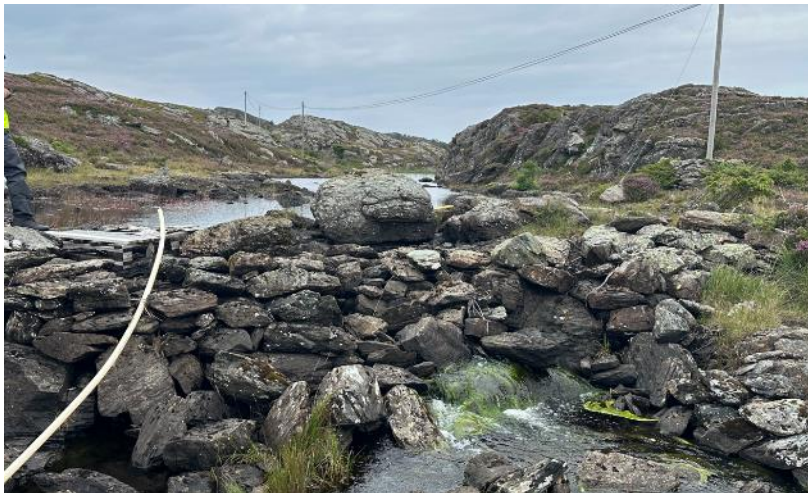
Figur 4-22. Dam i utløpet av Vikavatnet, øverst i seg. 8.

eventuelt åpnes opp med en spalte, slik at fisk kan vandre både opp og ned, selv ved lav vannføring. Med dagens tilstand lekker vannet gjennom demningen, slik at den ikke holder noen betydelig forhøyet vannstand i Vikavatnet i tørre perioder. Arbeidet kan gjøres som dugnadsarbeid, og det antas kostnader til utstyrsleie på ca. NOK 10 - 30 000.

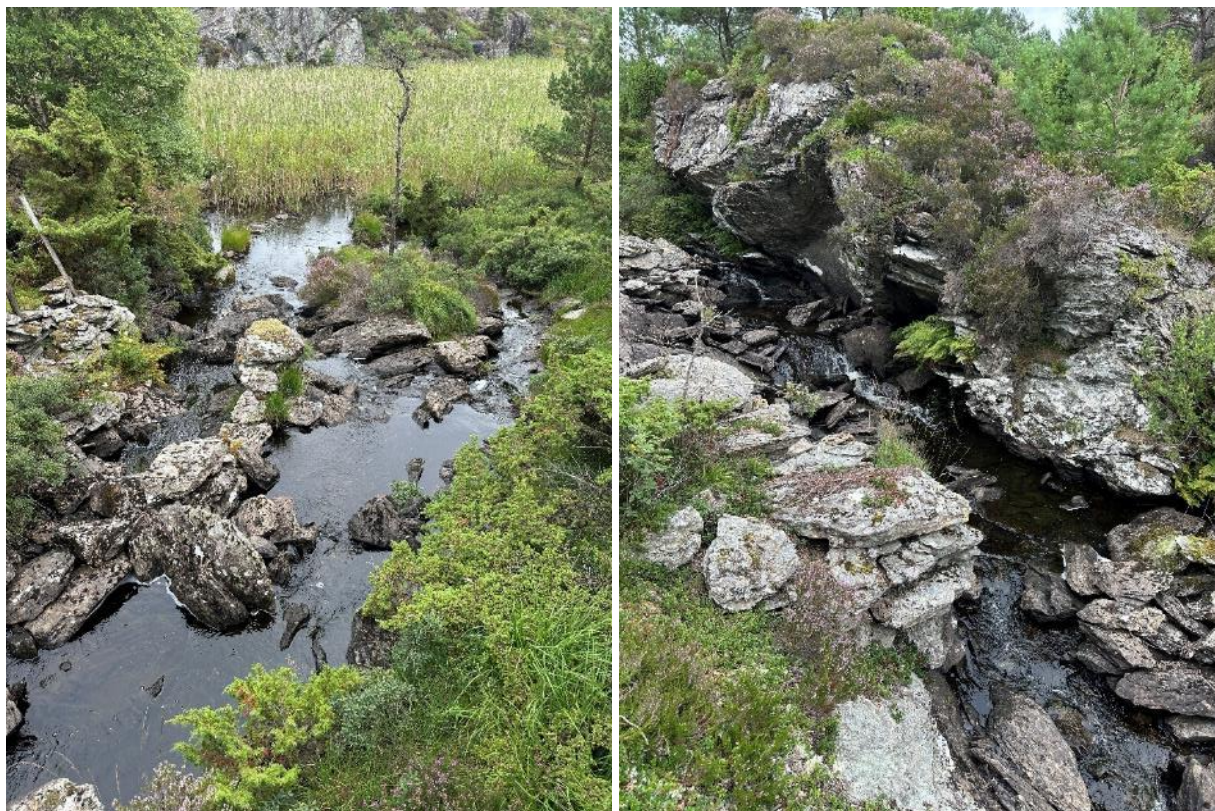
Figur 4-26. Overgang fra myr/sump til brattere terreng opp mot Vikavegen i skillet mellom segmenter 11 og 12 t.v. Kulper og små stryk i innløpsbekk fra Tjongevatnet nedstrøms Vikavegen (seg. 12) t.h.

Inngangen til kulverten under Bømlaveien (seg. 13-14) bør utbedres for å øke den naturlige vandringsmuligheten videre opp i vassdraget. Løsningen må tilrettelegges for innlandsørret, sjørret og ål. Arbeidet med reetablering av åpne vandringsveier forbi området vil forenkles dersom kulverten byttes ut, men forholdene kan også forbedres med dagens kulvert. Forbedringer av vandringsforhold kan forsøksvis gjøres med etablering av mer definerte kulper i segment 13 opp mot kulverten. Dette kan gjøres med stein, som det ligger en del av i bekken, muligens også supplert med noe betongstøp. Arbeidet kan gjøres som dugnadsarbeid, og det antas kostnader til utstyrsleie og betong på ca. NOK 30 - 50 000.

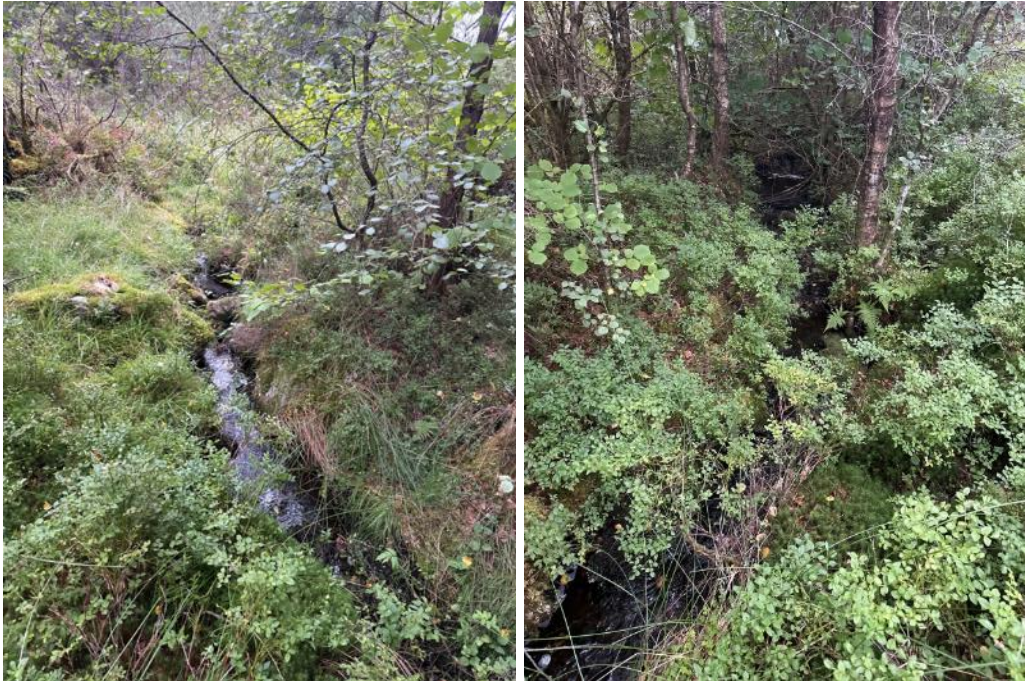
Bekken som renner inn i nord for Folderøyvatnet er svært liten (figur 4-37, ikke vist i kart). Det ble el-fisket ved flere lokasjoner oppover i bekken. Det ble ikke fanget eller observert fisk i bekken under el-fiske. Det konkluderes derfor med at bekken ikke er en fiskeførende bekk grunnet usikker årsikker vannføring, men noe fisk kan trolig forekomme i nedre deler. Rekken av småtjern som er inntegnet i kartet er gjengrodd av sumpvegetasjon.

Figur 4-37. Ikke-fiskeførende bekk oppstrøms Foldrøyvatnet mot nord.

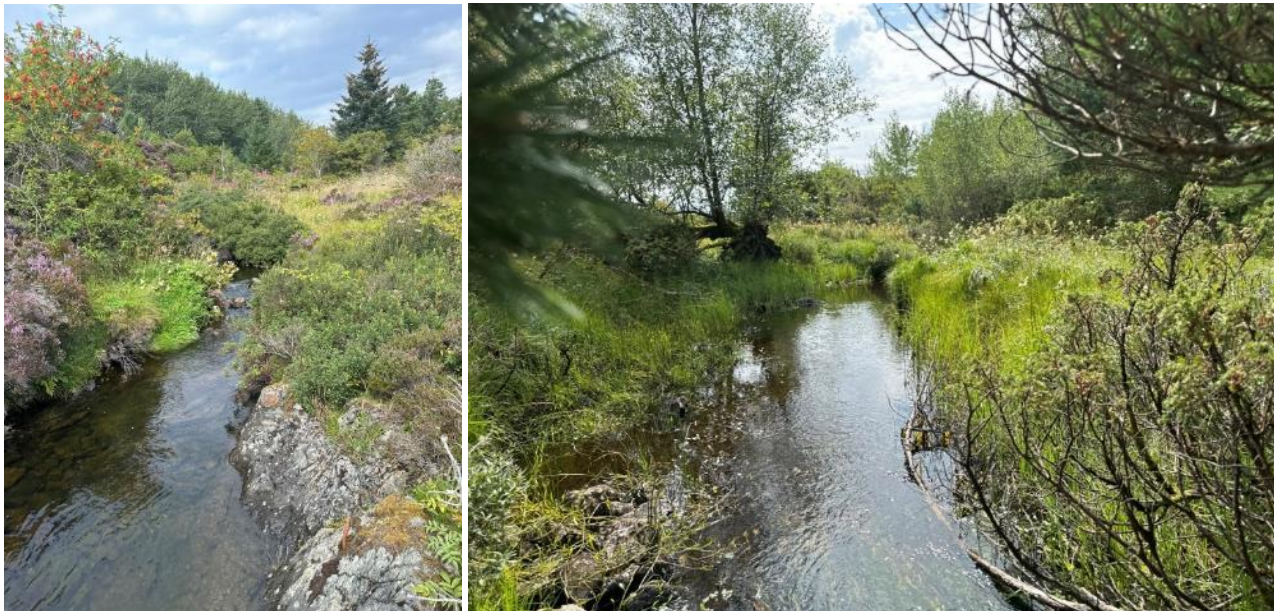
Utløpsbekken er lite preget av inngrep, og fremstår som godt egnet som både gyte- og oppvekstareal for fisk stedvis (figur 4-42). Noen områder i den nedre delen av bekken, særlig i segment 2, har et tykt mudderlag. I segment 3 går bekken i en fjellforkastning/juv med bart fjell og grov stein (figur 4-43).

Figur 4-42. Utløpsområdet til sjøen t.v. Rolig parti av bekken et stykke opp fra sjøen t.h.

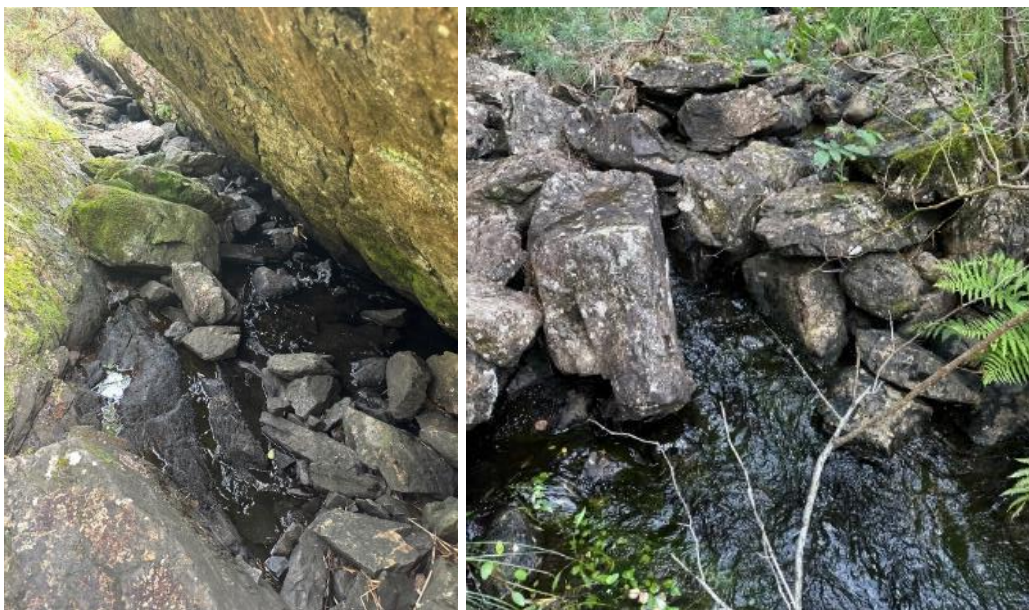
Figur 4-43. Bart fjell og grovt substrat i segment 3 t.v. Rester av det som antas å være et gammelt kvernhus eller inntaksløsninger til en bekkekvern i segment 2 t.h.

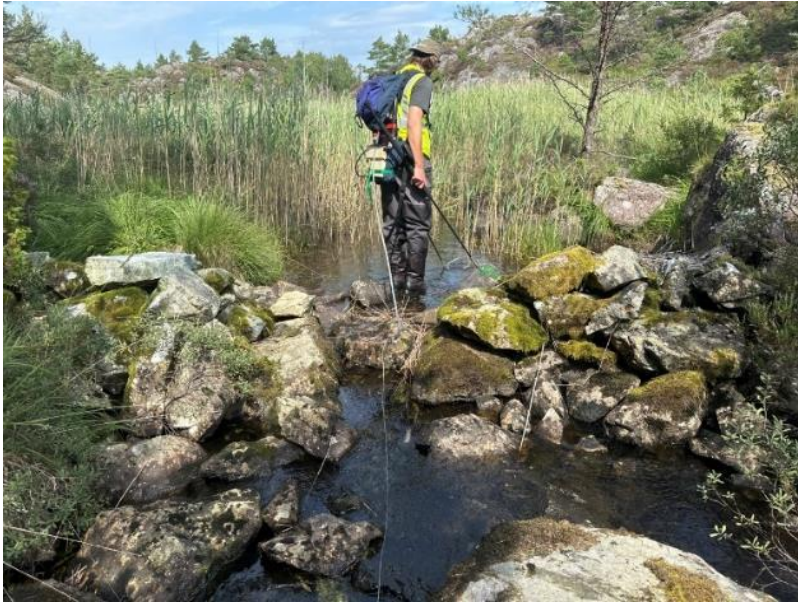
Det ble el-fisket på én kvantitativ stasjon i utløpsbekkens nedre del (stasjon Ådna1, figur 4-39, figur 4-41). Det var flere årsklasser av ungfisk i denne delen av bekken. Det ble fanget 12 ørret over et areal på 16 m<sup>2</sup>, som ga en tetthet av ungfisk på 177,1/100 m<sup>2</sup>. Dette tilsvarer tilstandsvurderingen «svært god» i habitatklasse 3 iht. vannforskriftens klassifiseringsveileder [8]. Det er rester av det som antas å være et inntak til bekkevern i bekken omtrent midt på strekningen mellom utløpet fra vannet og sjøen i bekkesegment 2, men dette er ikke et vandringshinder for fisk per i dag (figur 4-43). Det ble også funnet flere årsklasser av ørret og ål ved kvalitativt el-fiske videre opp i bekken mot innsjøen. Det er resten av en steindemning i utløpet av vannet der utløpsbekken renner ut. Denne er ikke vandringshindrende (figur 4-44).

Figur 4-44. Åpen dam i utløp fra vannet der utløpsbekken starter.

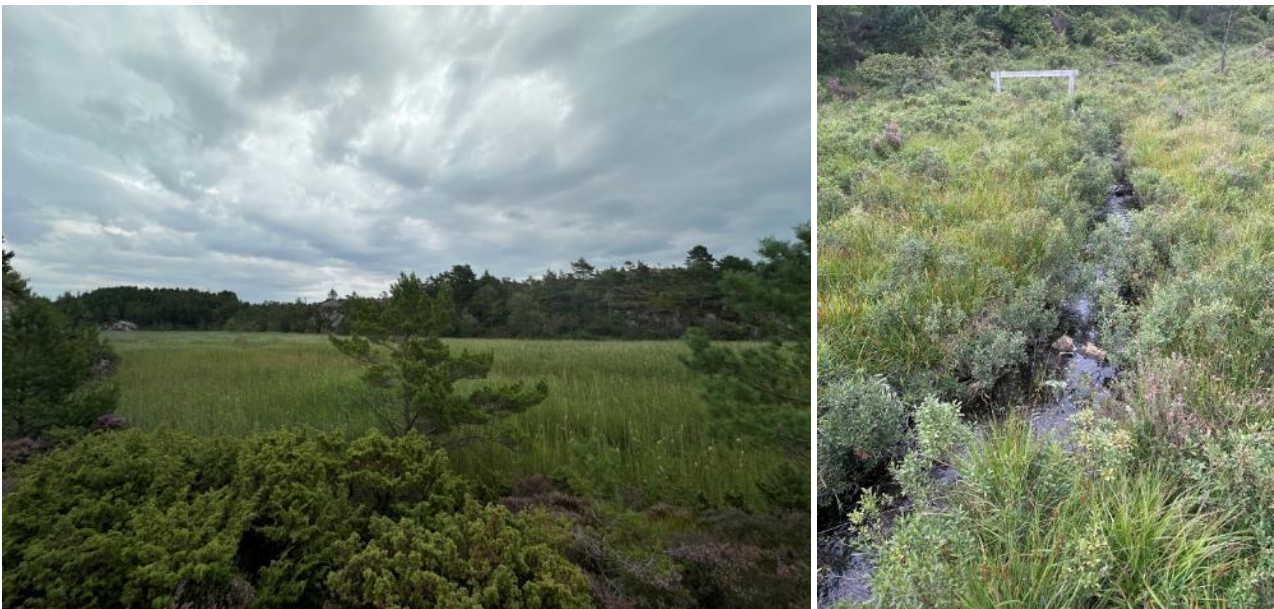
Oppstrøms innsjøen var bekkene små med enkeltobservasjoner av ungfisk av ørret, ål og stingsild i det nordvestre innløpsområdet. Et lite stykke lenger oppstrøms i den samme innløpsbekken, etter et sumpområde, ble det ikke fanget noen fisk ved el-fiske. Den nordøstre innløpsbekken gikk gjennom tett takrørsump, og var ikke tilgjengelig for el-fiske (figur 4-45).

Figur 4-45. Innløpsbekk i nordøst går i tett takrørsump t.v. Innløpsbekk i nordvest t.h.

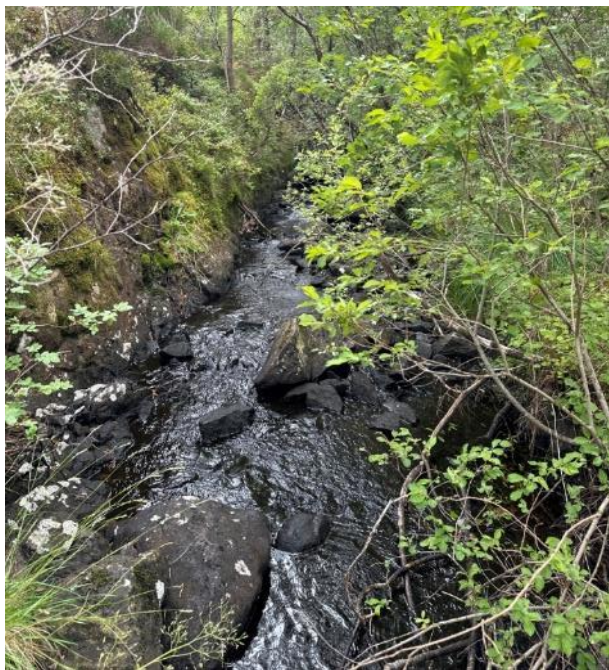
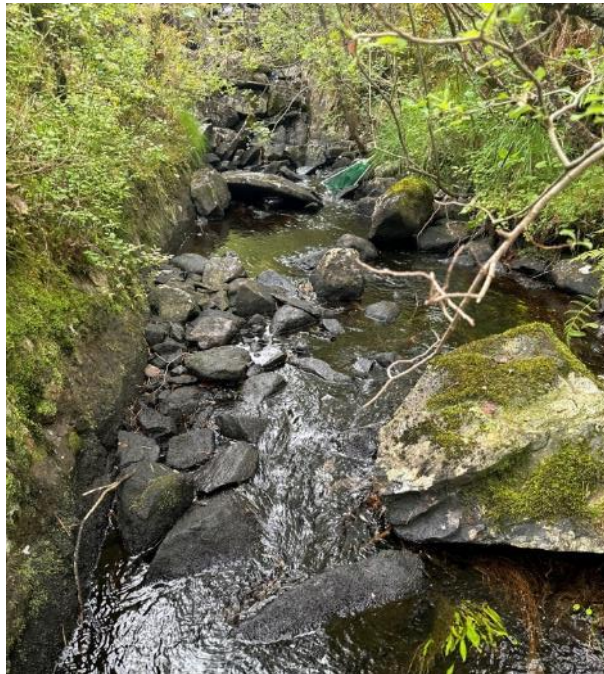
Figur 4-50 El-fiskestasjon på anadrom strekning i segment 1 nedstrøms dam, renner og murer t.v. Område oppstrøms el-fiskestasjonen i grense til seg. 2. Her ligger kvernstein i bekken t.h.

Det ble el-fisket på én stasjon i en strekning på 20 m, med et areal på ca. 20 m<sup>2</sup> innenfor sikker anadrom strekning i segment 1 (figur 4-50, figur 4-54). Det ble fanget ørret av flere årsklasser, med en tetthet på 116,7/100 m<sup>2</sup>. Dette tilsvarer «svært god» tilstand i habitatklasse 2 iht. klassifiseringsveilederen [8]. Det ble også el-fisket kvalitativt flere steder i bekken, inkludert i sideløpet fra dammen. Det ble funnet flere årsklasser av ørret i hele bekken. I sideløpet fra dammen var tettheten relativt høy. I områdene ellers i bekken oppstrøms dammen, var tettheten lav. Det er flere innsjøer oppstrøms, og fisk kan ta seg ned til bekken herfra eller være bekkelevende.

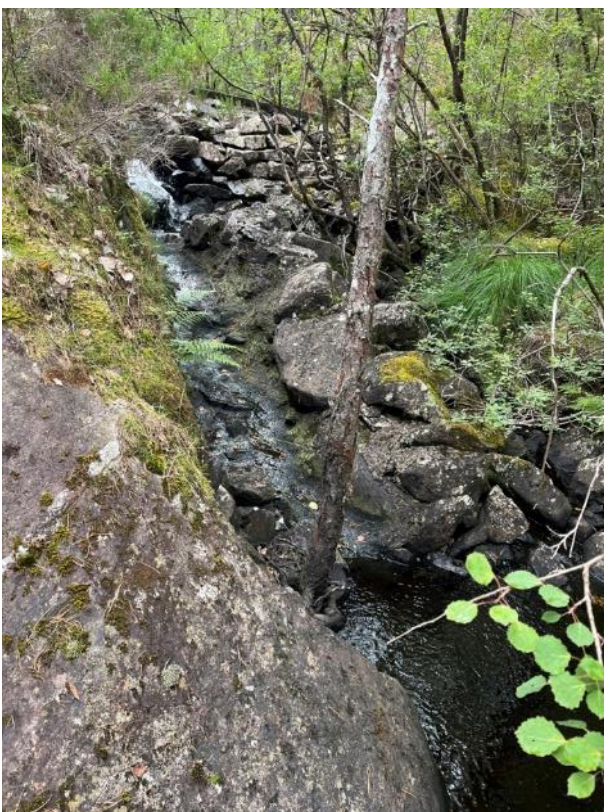
Figur 4-51. Inngrep med murer og renner i segment 2 i Stokkabekken.

| Stokkabekken påvirkningsgrad iht. veileder 01:2018 | | | | |
|---|---|---|---|---|
| 2/3 | Terskel/dam/konstruksjoner bekk | Fiskevandringshinder (dog fiskevandring i ny sidebekk), betydelig redusert habitatkvalitet i og nedenfor dam | Faglig vurdering | Stor |

Fra et økologisk synspunkt vil det være svært positivt for vassdraget om alle menneskelige inngrep fjernes, særlig de som hindrer fiskevandring. Det foreslås derfor å rive betongdemningen og andre konstruksjoner nedstrøms dammen, og istandsette bekken til en naturlig tilstand. Dersom man river dammen, bør den først tømmes for sedimenter, slik at disse ikke frislippes nedover i vassdraget og sjøen. Slike store utslipp vil være skadelig for både liv i bekken og i sjøen i utløpsområdet. Fjerning, eller eventuelt åpning, av dammen og istandsettelse av bekken like nedstrøms dammen vil være et godt tiltak i bekken. Slik dammen står i dag, hindrer den det meste av sedimenttransport i bekken fra oppstrømsområdene videre ned i elva og ut i sjøen. Dette gjør at substratet nedstrøms dammen ikke får tilført de massene av leire, sand, grus og stein som ellers ville blitt transportert hit, dog sedimenttransporten i en bekk som dette er naturlig lav. Kostnad for riving av demningen og istandsettelse av bekken i segment 2 og 3 (dam og nedstrøms dam) anslås til ca. NOK 100-200 000. Her er det stor usikkerhet, siden det ikke er gode erfaringstall i Pulg m.fl. (2020), og siden det er betydelig usikkerhet knyttet til mengder og behandling av damsedimenter.

De gamle, murte bekkevernkonstruksjonene bør også fjernes, særlig den som defineres som vandringshinder i segment 4. Alle slike arbeider kan utføres som dugnadsarbeid, med spett og ev. vinsj. Utstysleie: estimert NOK 10-30 000.

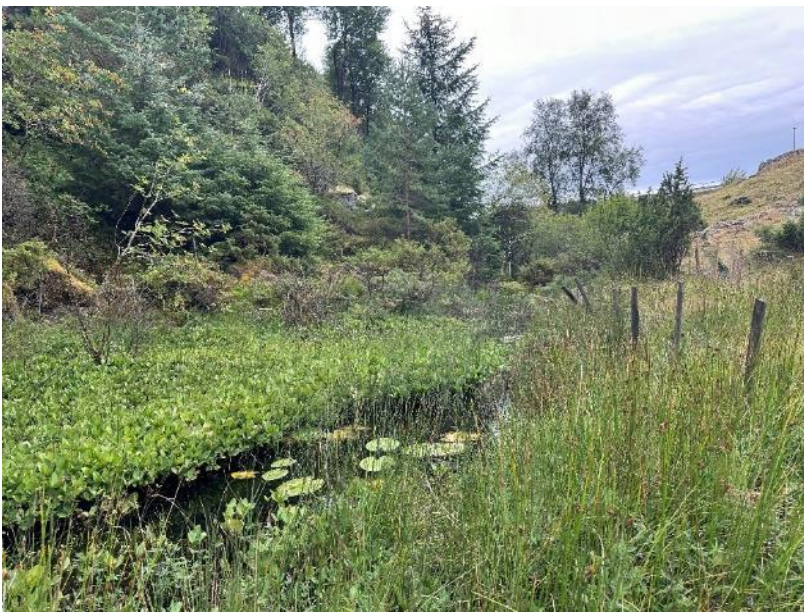
Kverntjønna har store områder med sump og svært tett takrørvegetasjon opp til bekken som går under fv. 541 (figur 4-55). Kulvertene under fylkesveien er nylig anlagt og tilrettelagt for fiskevandring, både fra Kverntjønna til Åsvatnet og fra Åsvatnet til Stokkabekken (figur 4-56). Kulverten opptil Stokkavatnet svinger, og den ble derfor ikke vurdert om den er godt utformet for fiskevandring.

Det ble el-fisket kvalitativt i et lite område som var tilgjengelig for elfiske i innløpsbekken til Kverntjønna, men uten fangst (seg. 8, opp mot kulvert t.v. i figur 4-56).

Figur 4-55. Segment 8 oppstrøm Kverntjønna.

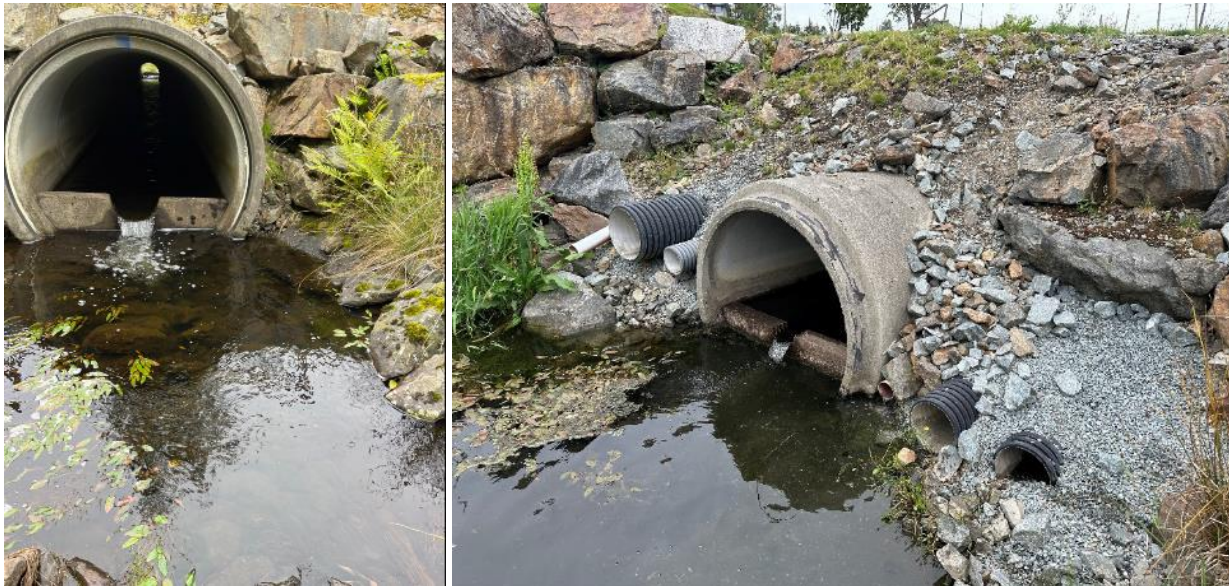
Figur 4-56 Kulverter tilrettelagt for fiskevandring under fv. 542. Fra Kverntjønna til Åsvatnet t.v. og fra Åsvatnet til Stokkavatnet t.h.

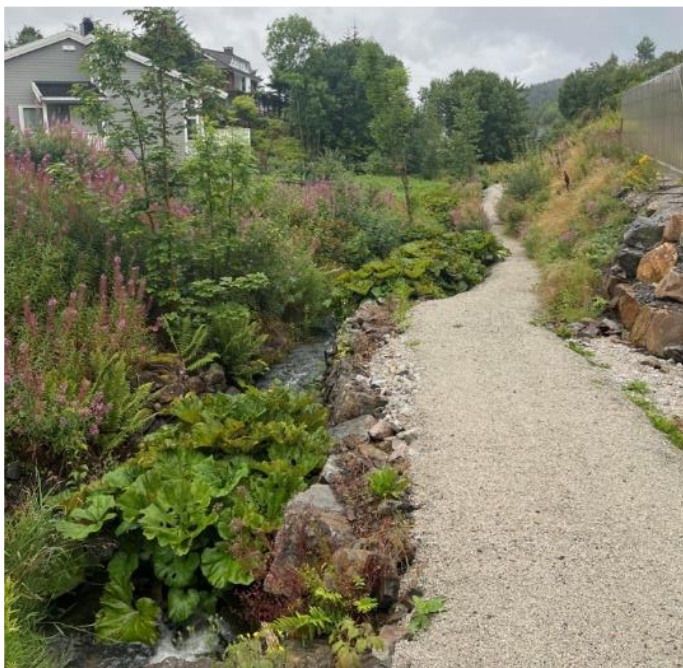
Figur 4-62. Gangvei langs bekken ved segment 3.

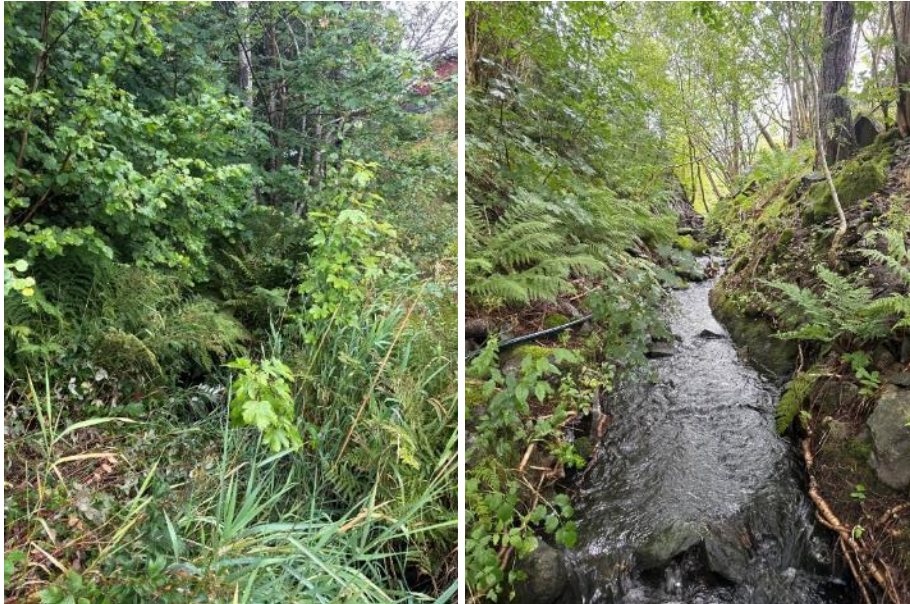
Området ved utløpet og i bekkekløften har en naturlig utforming og tett kantvegetasjon i nedre del ved utløpsområdet til vatnet (figur 4-68). Området har noen små lommer med grus. I bekkekløften er det en del utrast stein, både fra løsmasser og forvitret fra berg (figur 4-69). Det var ingen vandringshindre for fisk i bekkstrekingen. Det slake partiet mellom juvet og veien i segment 11 er tydelig preget av menneskelige inngrep, med kanalisering og kunstig bunnsbunnsstrat. Denne delen av bekken var for dyp for el-fiske, og vannsikten var også svært dårlig. Bunnsbunnsstratet kunne kun kjennes, og var ikke synlig gjennom vannet.

Figur 4-68. Utløpsområde bekk fra Hollund t.v. og bekken ved starten av juvet t.h.

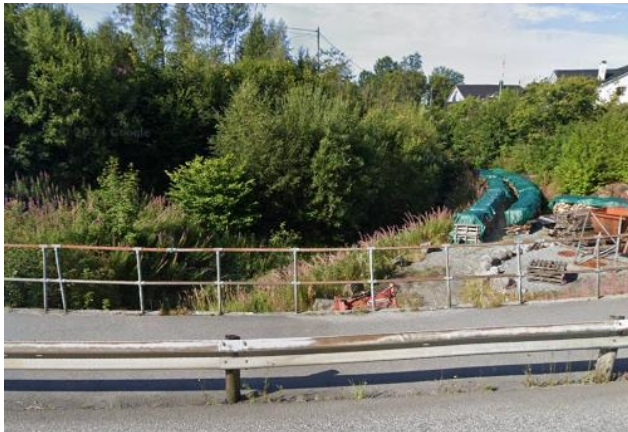
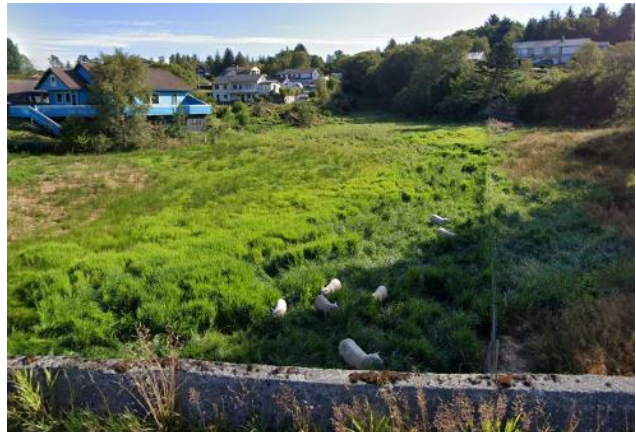
Figur 4-70. Område mellom veien og juvet (seg. 11) t.v. Jordet med lukket bekk (seg. 12) t.h. (Google Street View).

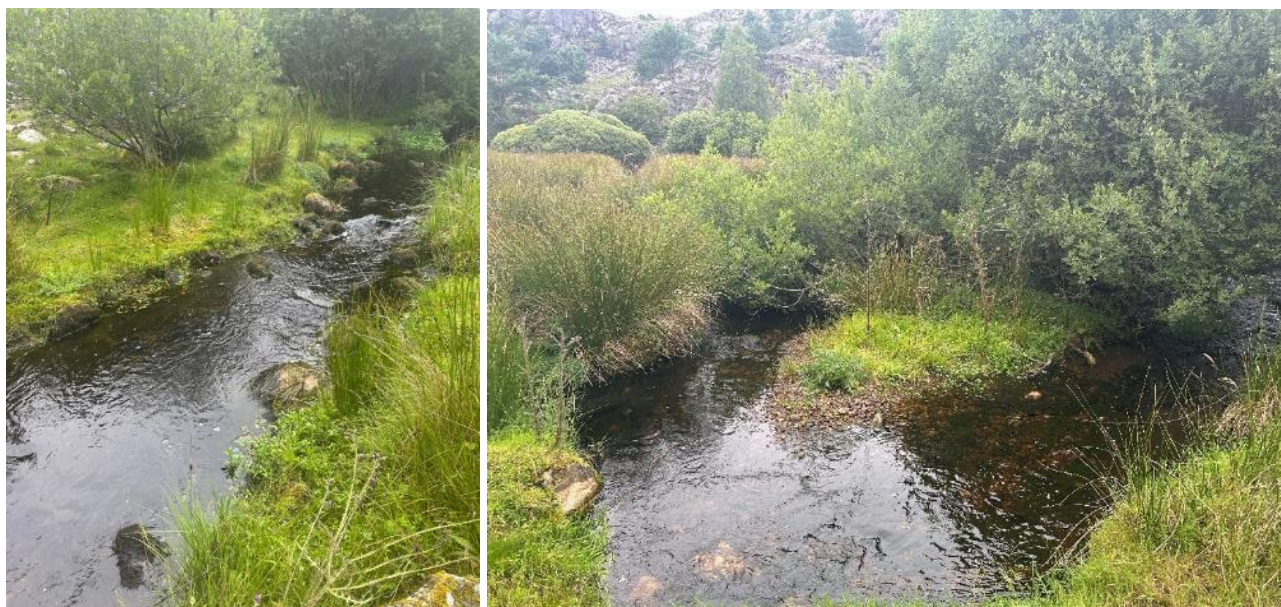
Figur 4-76. T.v. el-fiskestasjon Sel 2 et stykke oppstrøms demningen med svært høye fisketettheter i segment 6. T.h.: sterkt meandrerende del av segment 6.
