# Serklau - utvikling industriområde

Geoteknisk vurderingsrapport

Reguleringsplan

Dokumentnr. 25017-RIG02

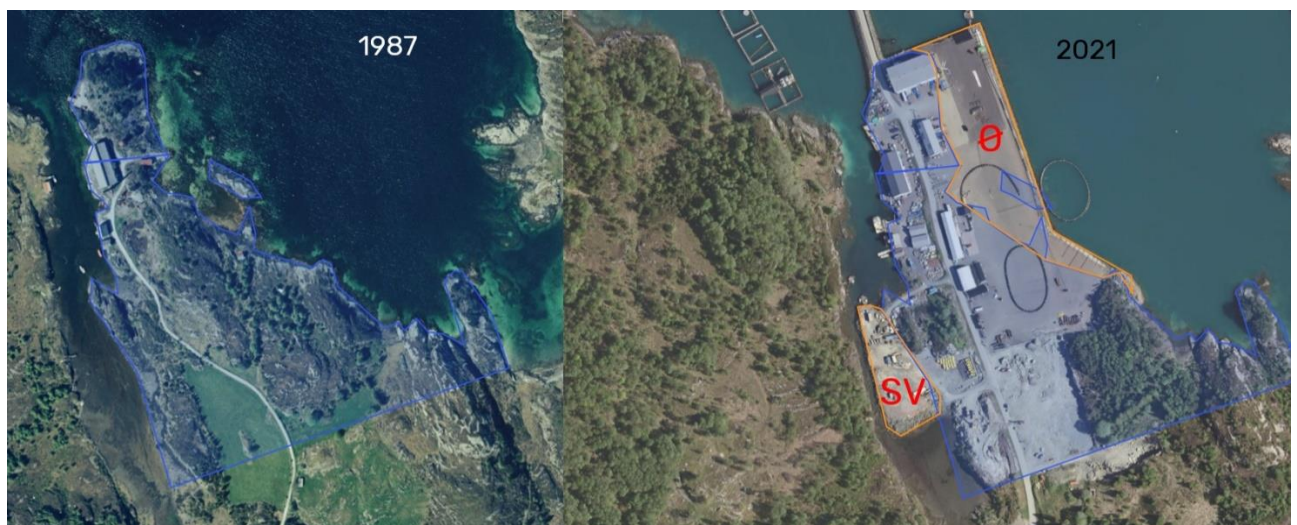
Figur 6 Flyfoto 1987 og 2021 (Hentet fra finn.no/map, 14.3.2025)

Sammenligning av de samme historiske bildene for sørlige delen av næringsområdet, ser man at det er fylt ut mye i sjø på østsiden (Ø), i tillegg til en utfylling på sørvestdelen (SV). Historiske bilder indikerer at SV-utfyllingen ble påbegynt i 2008/2009, men at den har blitt utført i flere etapper.
