Serklau - utvikling industriområde

Geoteknisk vurderingsrapport

Reguleringsplan

Dokumentnr. 25017-RIG02

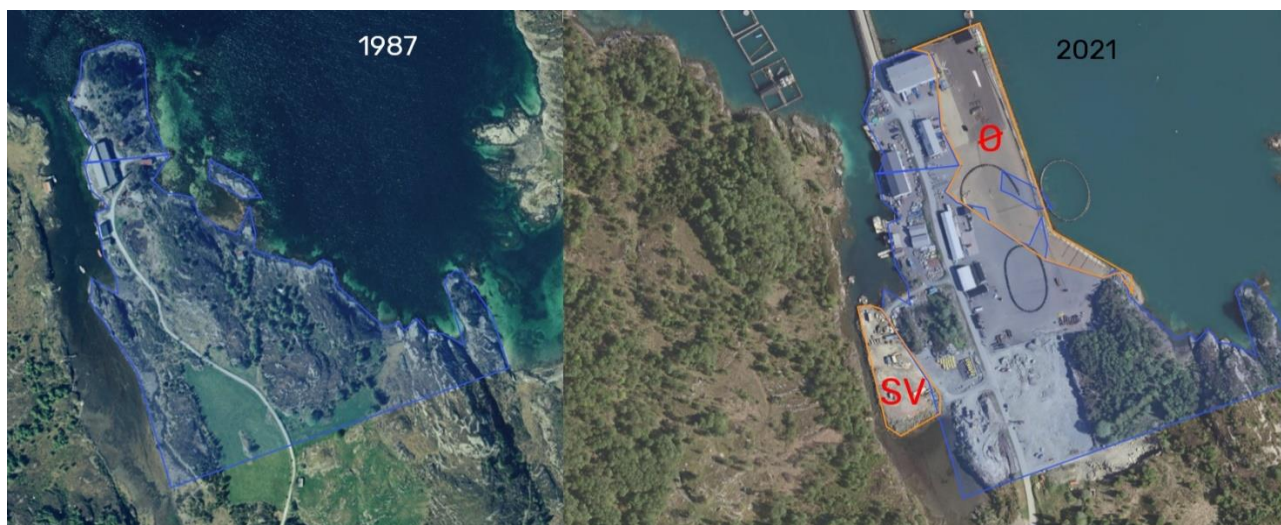
Figur 6 Flyfoto 1987 og 2021 (Hentet fra finn.no/map, 14.3.2025)

Sammenligning av de samme historiske bildene for sørlige delen av næringsområdet, ser man at det er fylt ut mye i sjø på østsiden (Ø), i tillegg til en utfylling på sørvestdelen (SV). Historiske bilder indikerer at SV-utfyllingen ble påbegynt i 2008/2009, men at den har blitt utført i flere etapper.
